Приложение № 1.1 – Профиль захода на посадку самолёта Ту-154М б/н 101 на аэродром
СМОЛЕНСК СЕВЕРНЫЙ 10.04.2010 г. (с 3500 м)

Описание и анализ работы бортовых систем самолета Ту-154М б/н 101**СОДЕРЖАНИЕ:**

Окончательный отчет Приложение №2 Описание и анализ работы бортовых систем
самолета Ту-154М б/н 101

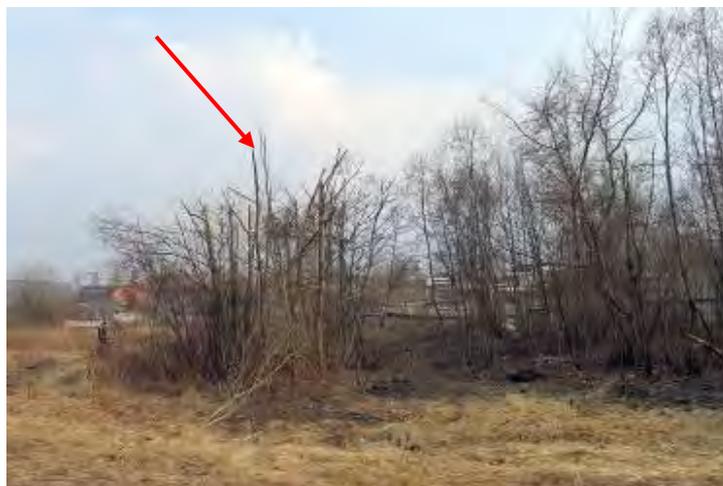
Рис. 5. Деревья (п. 4 рис. 2), поврежденные шасси и фюзеляжем самолета.

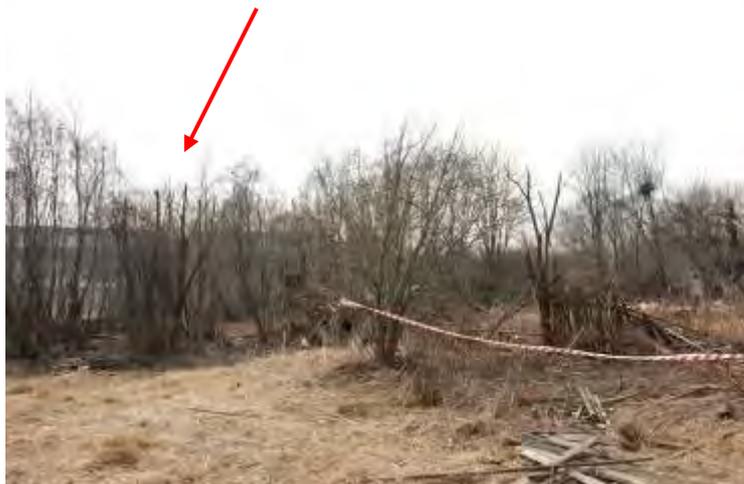
Рис. 6. Деревья (п. 4 рис. 2), поврежденные окончанием левого крыла самолета.

Эти столкновения были причиной появления вмятин на ребрах атаки крыльев (открытых предкрылках), а также деформации обшивки нижней поверхности крыльев и выдвинутых закрылков. Несмотря на появившиеся повреждения самолет сохранил способность к полету и увеличивал высоту.

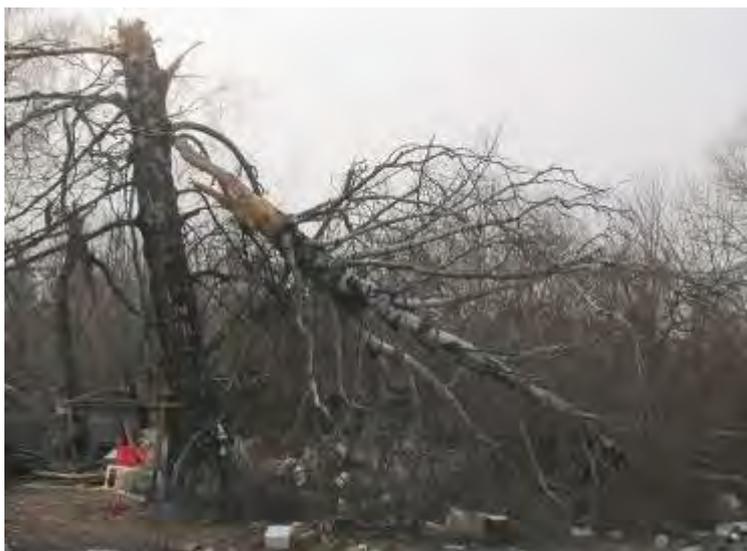
На расстоянии **855 м** от торца взлетно-посадочной полосы произошло столкновение левого крыла с большой березой на высоте около **5,1 м** (рис. 6), которое привело к отделению большого фрагмента (около 6 м) левого крыла вместе с элероном. Центр тяжести самолета находился в данный момент около **1,1 м** выше торца взлетно-посадочной полосы, угол крена составлял около **-2,5°** (левый крен), а тангаж увеличился до **12,8°**.

Рис. 7. Береза (п. 4 рис.1 п.5 рис.2), поврежденная в результате удара левым крылом самолета.

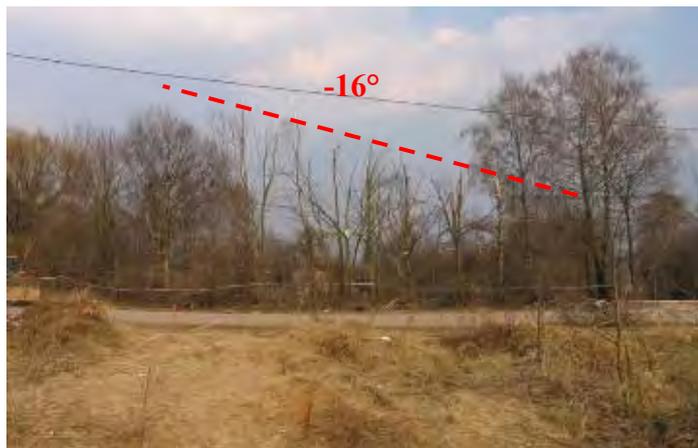
После преодоления следующих **47** м самолет сталкивался на протяжении около 20 м с деревьями с диаметром ствола около 15 см (рис.8). Крен самолета в данный момент сильно возрос и составлял около -16° (влево).

Рис. 8. Деревья (п.6 рис.2), поврежденные крыльями и фюзеляжем самолета при крене около -16° (влево).

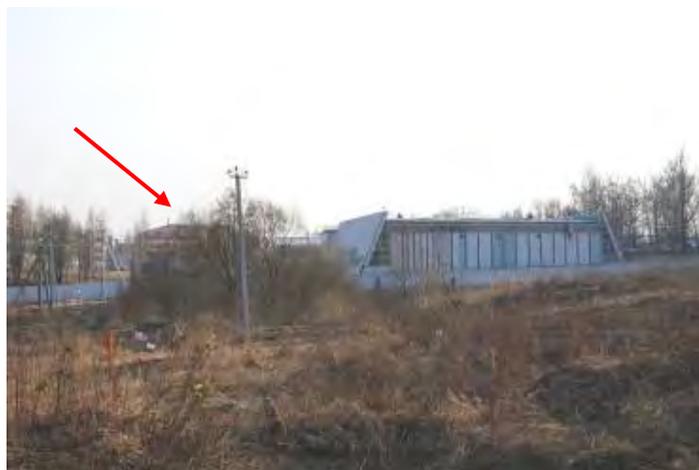
Поворот штурвала, а также отклонение педалей не обеспечили остановки крена самолета влево. При крене около -35° , после преодоления около **80** м от момента потери фрагмента левого крыла самолет пролетел над линией электропередач среднего напряжения, повреждая ее (рис.9). Не исключено, что линия электропередач была повреждена не непосредственно самолетом, а стволами деревьев, поломанными несколько метров ранее и перенесенными по направлению полета самолета.

Рис. 9. Оборванные провода линии электропередач (п.7 рис. 2)

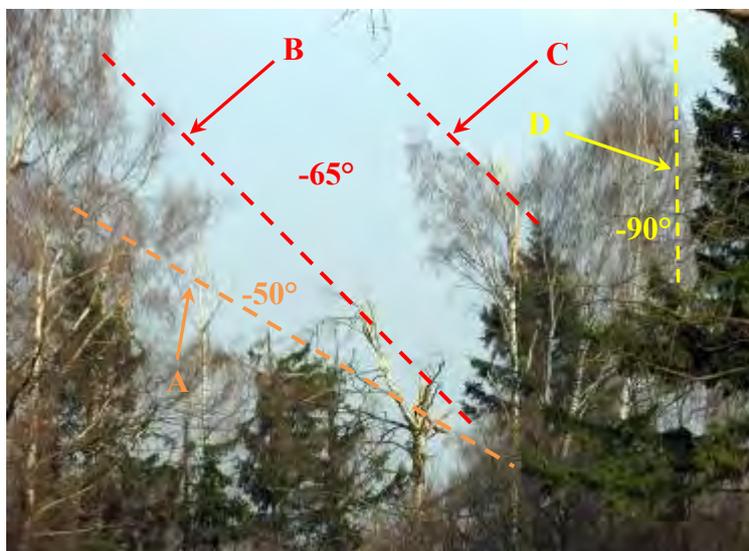
После преодоления следующих **50 м** самолет увеличил крен до **-50°**. Далее на отрезке около 40 м самолет столкнулся с несколькими более крупными деревьями: елями и березами, переламывая их стволы (рис. 10), и увеличил крен до около **-90°**. Эти столкновения вызвали обширные повреждения ребра атаки крыльев и множественные повреждения поверхности и ребра атаки руля высоты и направления.

Рис. 10. Повреждения деревьев на расстоянии около 150 м (п. 8,9 и 10 рис.2) от места потери фрагмента крыла:

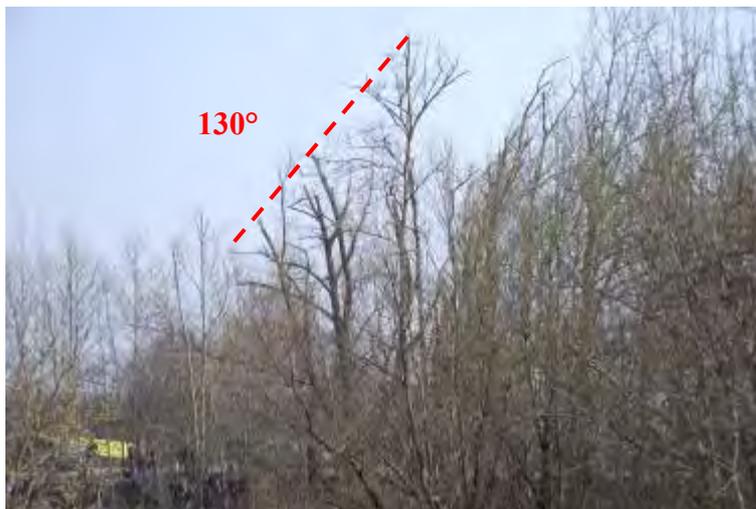
После следующих **50 м** полета самолет увеличил крен до **-120°**, ударя фюзеляжем, крыльями и стабилизатором в следующие два больших дерева, сломал их стволы и сучья. В этот момент от самолета был оторван левый руль высоты. При крене, достигающем до **-130°**, самолет столкнулся с последней группой деревьев. Тангаж фюзеляжа в данный момент составлял около **16°** и в дальнейшей фазе полета начал быстро уменьшаться. На рис. 1 этот пункт обозначен как "6" и соответствует месту, в котором была прервана запись самописца АТМ-QAR. В конечной фазе полета самолет перемещался с носом слегка опущенным вниз.

Рис. 11. Повреждение последней группы деревьев перед столкновением самолета с землей

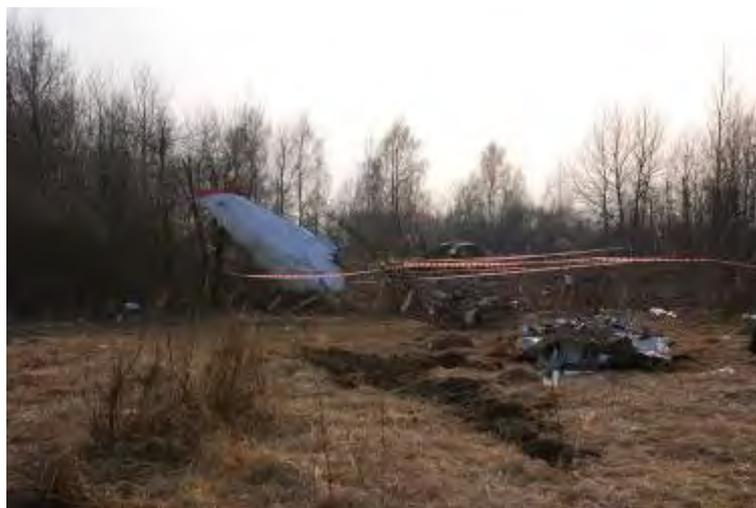
Рис. 12. След на земле, оставленный левым рулем управления

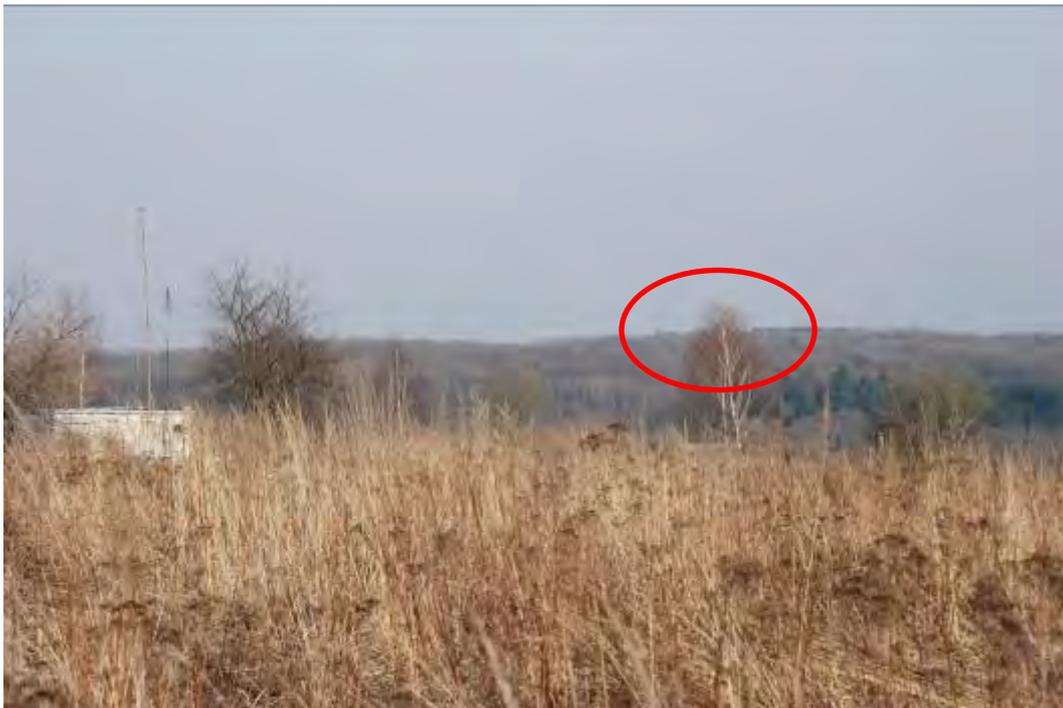
На расстоянии около 2,7 км до торца взлетно-посадочной полосы самолет Ту-154М б/н 101 находился ниже глиссады и продолжал снижение высоты полета. Около 30 м от ближнего приводного радиомаяка (БПРМ) самолет был настолько низко, что произошло касание первого наземного препятствия (1099 м от торца взлетно-посадочной полосы, 39 м влево от ее оси). Окончание правого крыла ударило по верхушке березы на высоте около 10 м, в результате чего были срезаны тонкие ветки длиной до 1 м (рис. 1). Это столкновение не вызвало повреждений самолета, влияющих на его способность к полету (вероятно, были только местные повреждения лакокрасочного покрытия ребра атаки).

Рис. 1. Береза со срезанными верхушками.

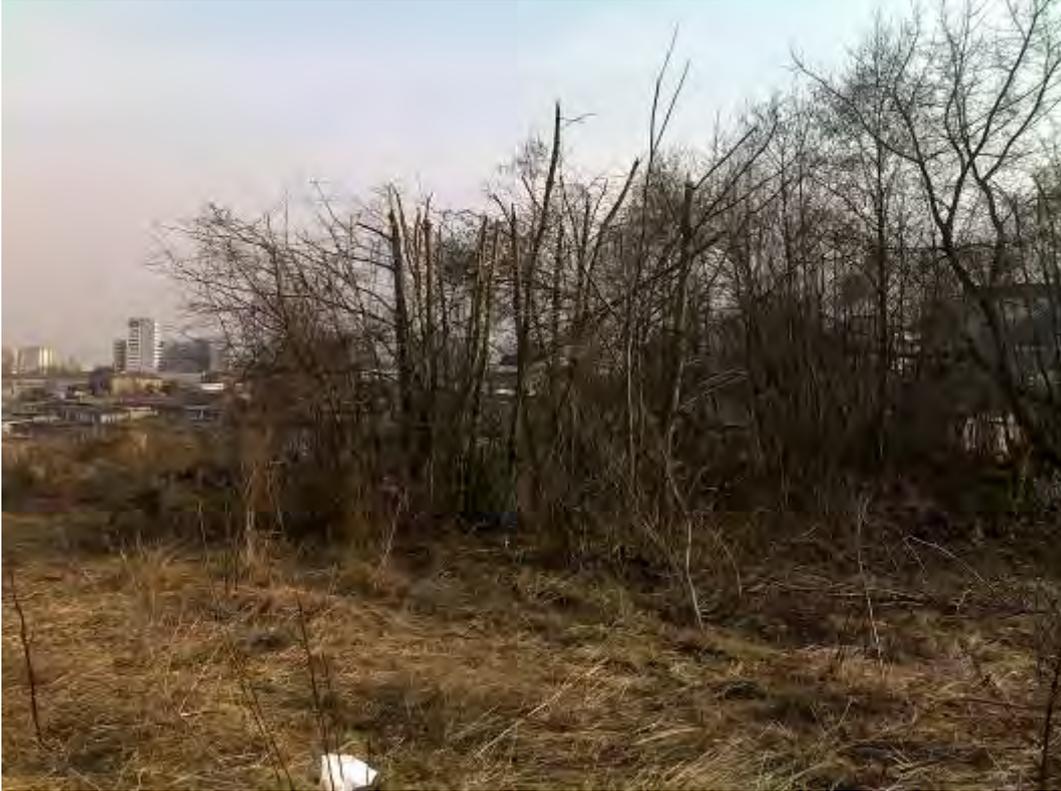
- две группы березок – срезанные кромкой левого крыла;
- группа молодых берез, тополей и других деревьев, которые были сломаны ребром атаки левого крыла самолета (рис. 2).

Рис. 2. Группа молодых деревьев, которые были срезаны левым крылом

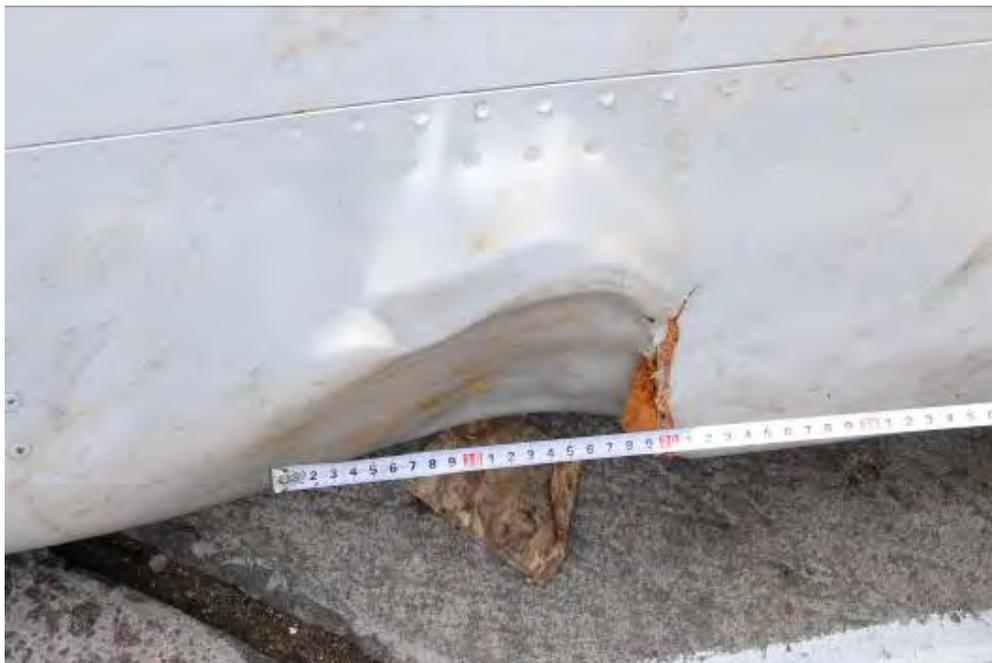
Эти столкновения были причиной появления вмятин на ребрах атаки крыла, а также деформации и разрывов во многих местах обшивки нижней поверхности крыльев и выдвинутых закрылков (рис. 3). Не исключено, что в этот момент появились первые повреждения пучков проводов электропроводки.

Рис. 3. Характерные овальные вмятины на ребрах атаки крыльев

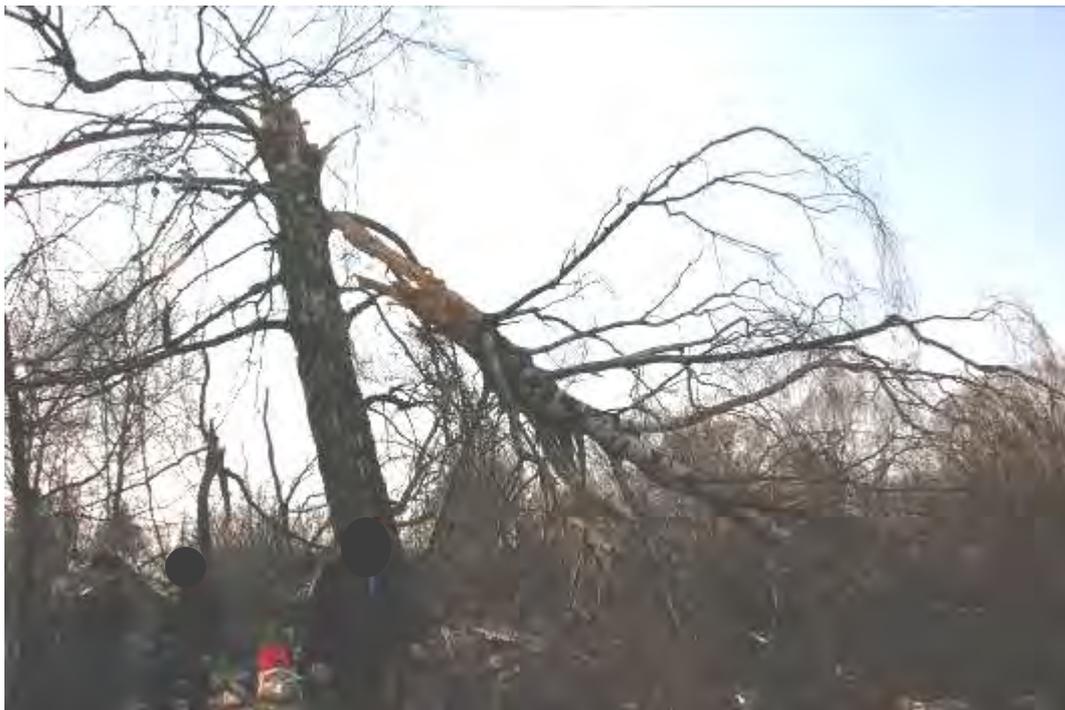
Столкновение стало причиной разгерметизации всех (трех) гидравлических систем - были повреждены гидравлические шланги, питающие механизм управления левым элероном типа РП-55 (RP-55). Разрыв гидравлических шлангов сопровождался уменьшением гидравлической жидкости в системе, а также снижением давления в каждой из них.

Рис. 4. Береза, столкновение с которой явилось причиной потери фрагмента левого крыла

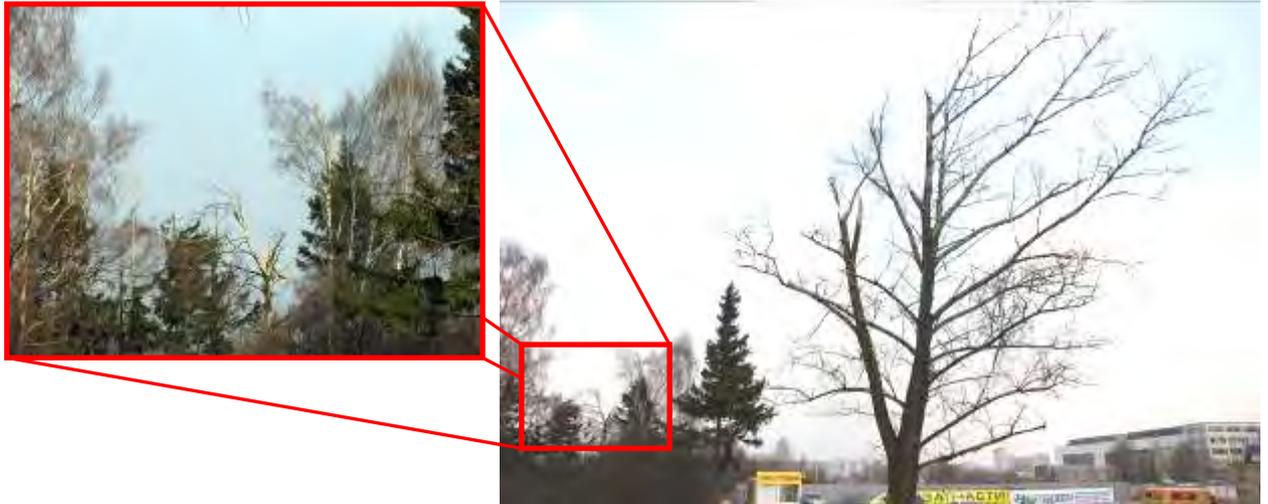
После преодоления следующих 200 м самолет сталкивался со стволами деревьев диаметром до 20 см, что привело к появлению следующих вмятин на ребрах атаки и повреждению обшивки, а также отделению левой части стабилизатора с левым рулем высоты.

Рис. 5. Деревья, которые привели к дальнейшим повреждениям на ребрах атаки крыльев, а также отделение левого стабилизатора

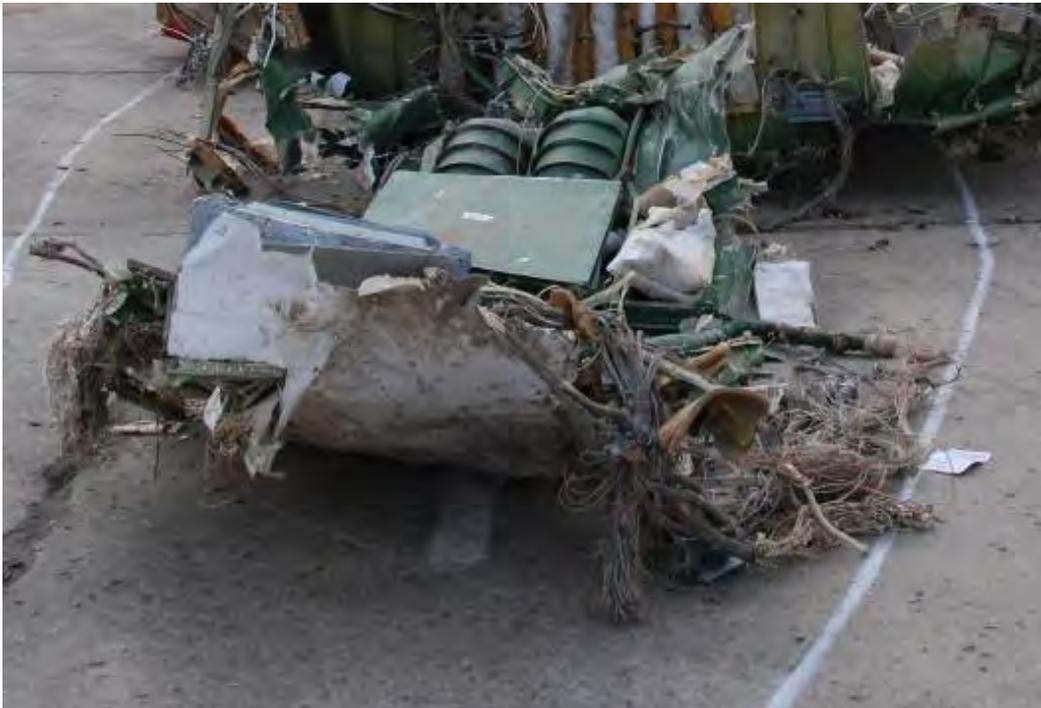
- а) Разрушенная передняя нижняя часть от носа до шпангоута № 13 (рис. 7). Вся передняя часть самолета, в том числе и обтекатель радиолокационной станции, кабина экипажа и оснащение фюзеляжа было разрушено и разорвано на мелкие фрагменты. Оснащение кабины экипажа - бортовые приборы и указатели имели многочисленные вмятины на корпусах и поврежденные стекла. Большинство из них сохранилось прикрепленными к деформированным фрагментам щитков приборов;

Рис. 7. Останки передней части самолета

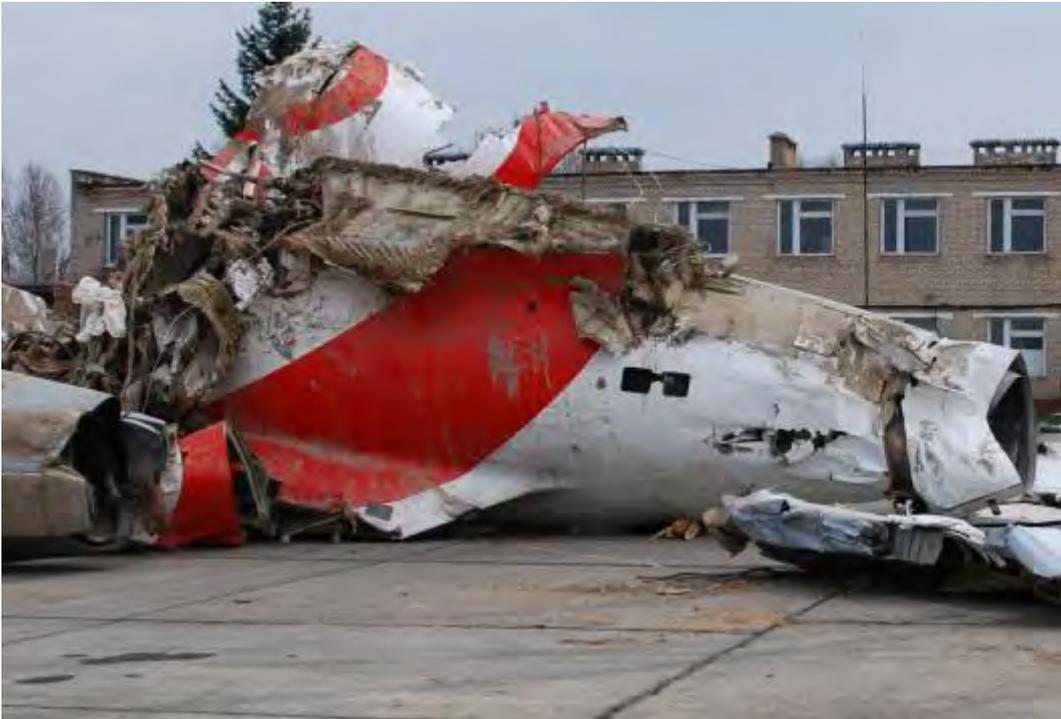
- f) хвостовая часть от герметичной перегородки (шпангоут № 66) до хвоста фюзеляжа вместе с встроенным внутри двигателем № 2 (рис. 12). Киль был оторван от хвостовой части фюзеляжа у основания. Гондола двигателя №1 была оторвана от фюзеляжа у ее основания. Гондола двигателя №3 была разорвана - вместе с фрагментом хвоста фюзеляжа сохранилась верхняя часть этой гондолы.

Рис. 12. Хвостовая часть фюзеляжа

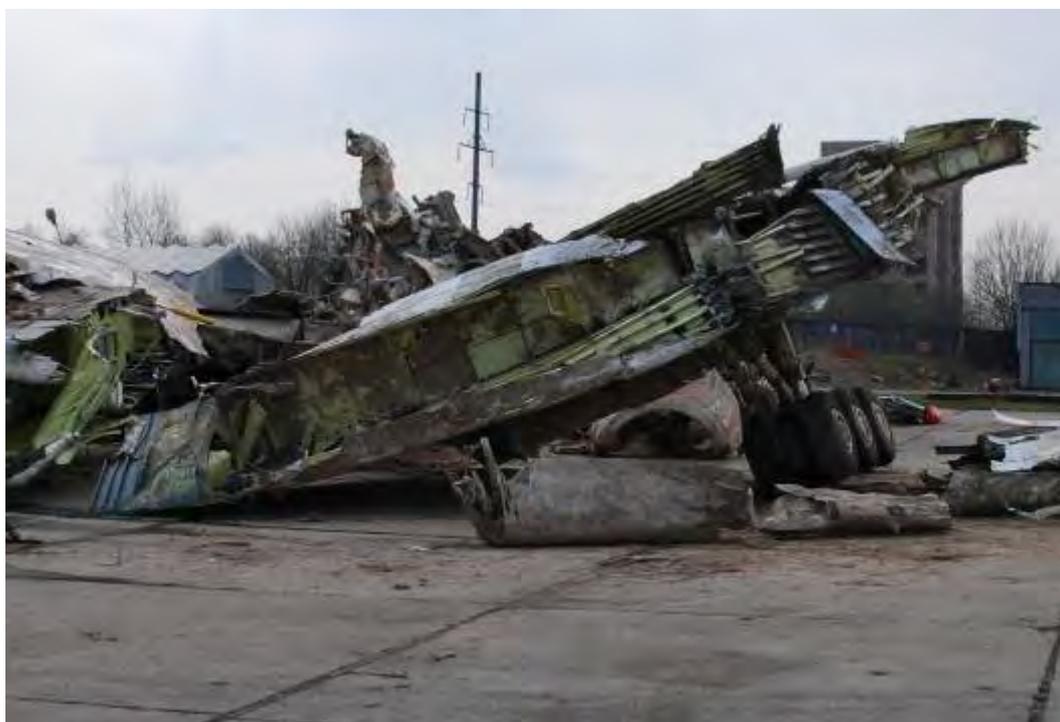
- с) левое крыло между ребром № 4 в центроплане и № 16 в отделенной части (рис. 16 и 17). Обшивка разорвана на ребре атаки. Листы обшивки отогнуты назад. Сорваны большие фрагменты верхней обшивки крыла. Повреждения левого крыла были значительно больше, чем обнаруженные на правом крыле;

Рис. 16. Разорвано ребро атаки левого крыла

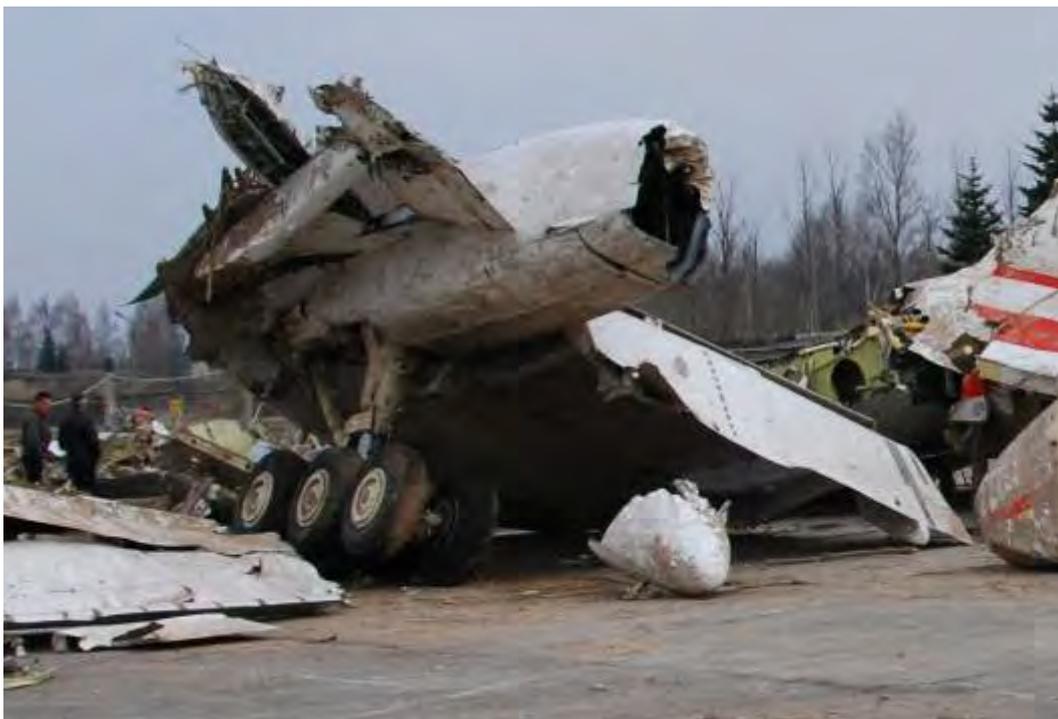
Рис. 17. Ребро обтекания левого крыла, а также левое главное шасси

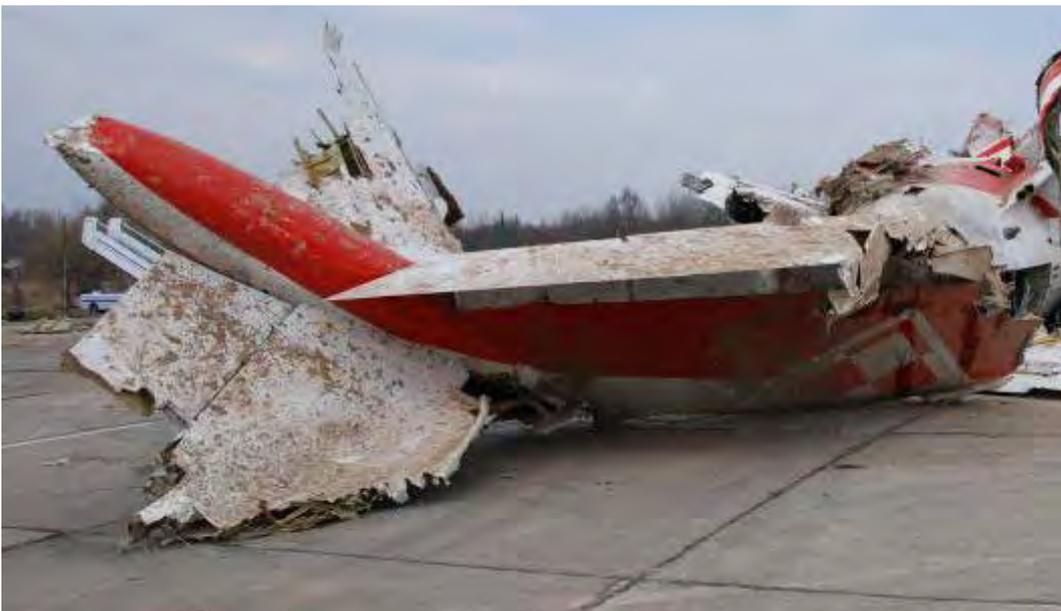
Оторвано от хвостовой части фюзеляжа у основания. Разрушена передняя часть аэродинамического экрана механизма изменения стабилизатора. Механизм изменения стабилизатора сильно загрязнен болотной грязью. Отклонение тяги механизма соответствует установлению стабилизатора на -3° . Сорванная обшивка на ребре атаки киле. Руль направления сохранился прикрепленным к килю - отклоненный влево под углом около 20° (рис. 22).

Рис. 22. Киль

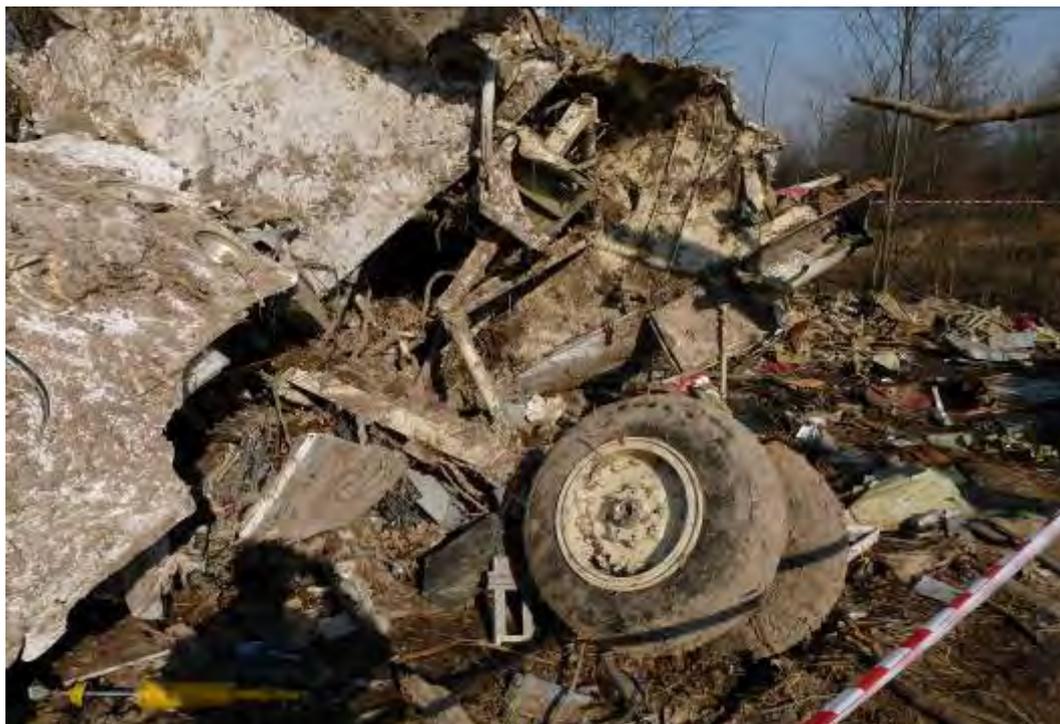
Передняя стойка шасси со следами ударов сохранилась прикрепленная к фрагменту передней части фюзеляжа самолета. Подкос передней стойки шасси загнут. Стойки главного шасси с небольшими следами ударов стволов деревьев, особенно заметных на обтекателях подкосов. Шасси заблокировано в выпущенной позиции. Колеса главного и переднего шасси, сильно загрязнены, без видимых следов повреждений (рис. 27 29).

Рис. 27. Переднее шасси

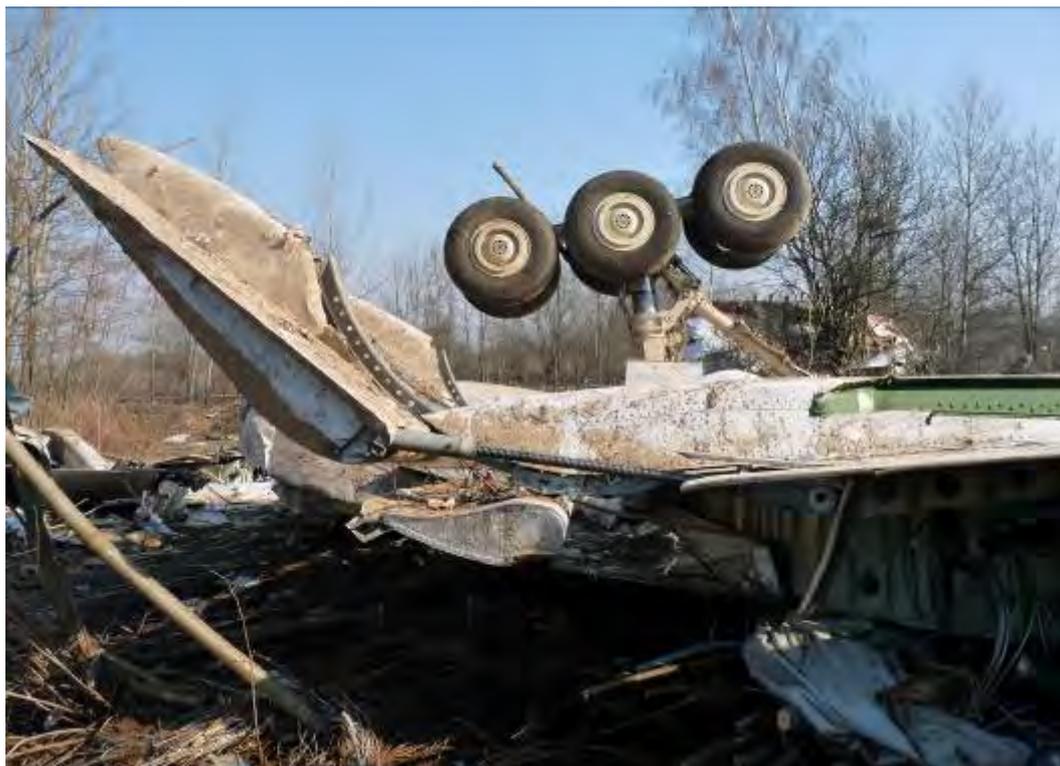
Рис. 29. Правое главное шасси

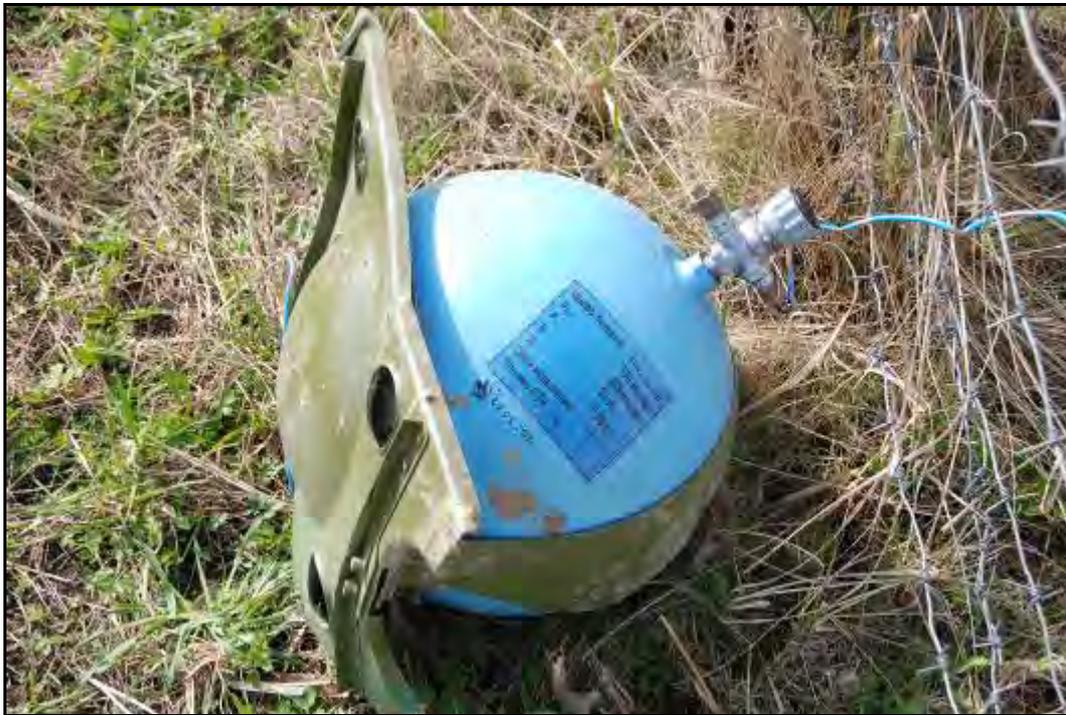
На месте происшествия был найден только баллон БШ-25/150М № 1100477, целый, не разорванный, вырванный (вместе с частью основания, к которому он был прикреплен) во время разрушения конструкции самолета (рис.32).

Рис. 32. Баллон УБШ-25/150М вместе с частью основания и кислородными шлангами

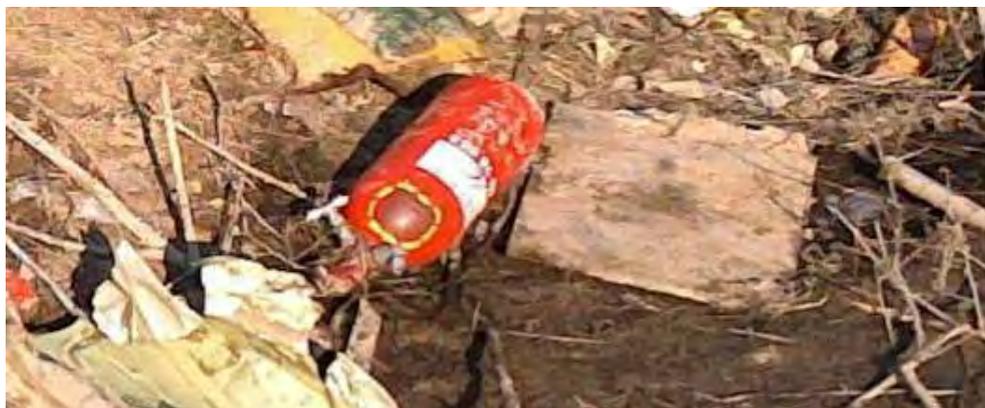
На месте происшествия был найден один баллон ОСУ-5П-01 № 08056, целый, не разорванный, вырванный во время разрушения конструкции самолета (рис.33).

Рис. 33. Баллон ОСУ-5П-01

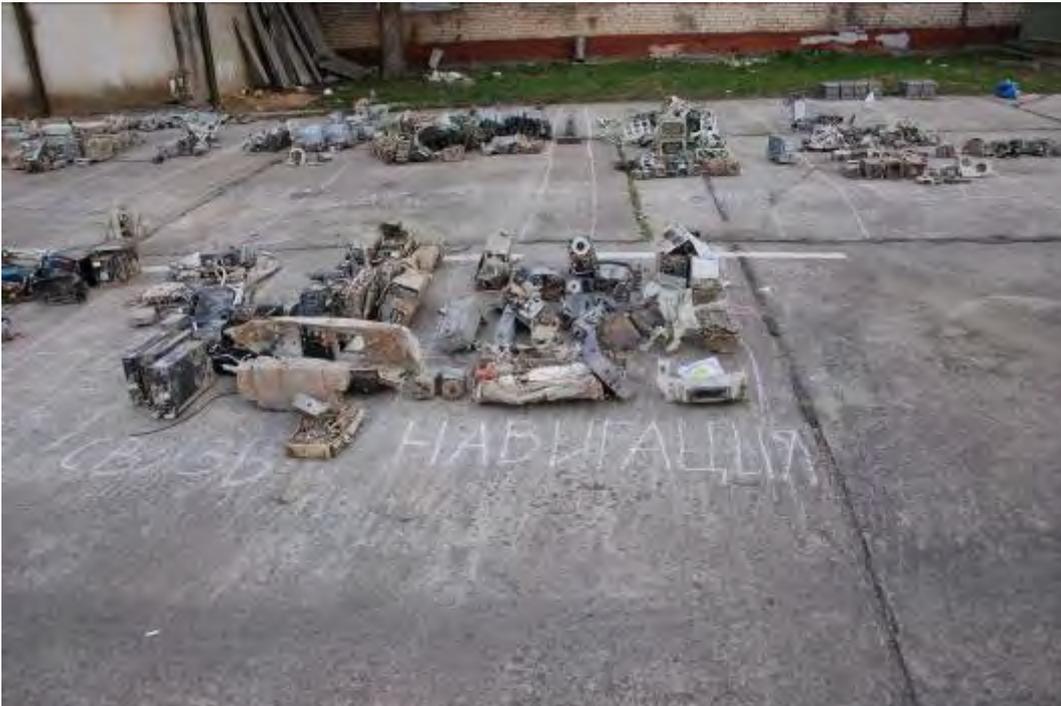
Оборудование, встроенное в люках под полом, сохранилось в лучшем состоянии. Однако большинство корпусов агрегатов была сильно деформировано (рис. № 34). У части электронных блоков корпуса были разорваны, а модули с электронными компонентами поломаны и разрушены. Несмотря на значительные повреждения, были прочитаны данные из памяти TAWS, а также UNS-1D

Рис. 34. Агрегаты навигационного оснащения и связи

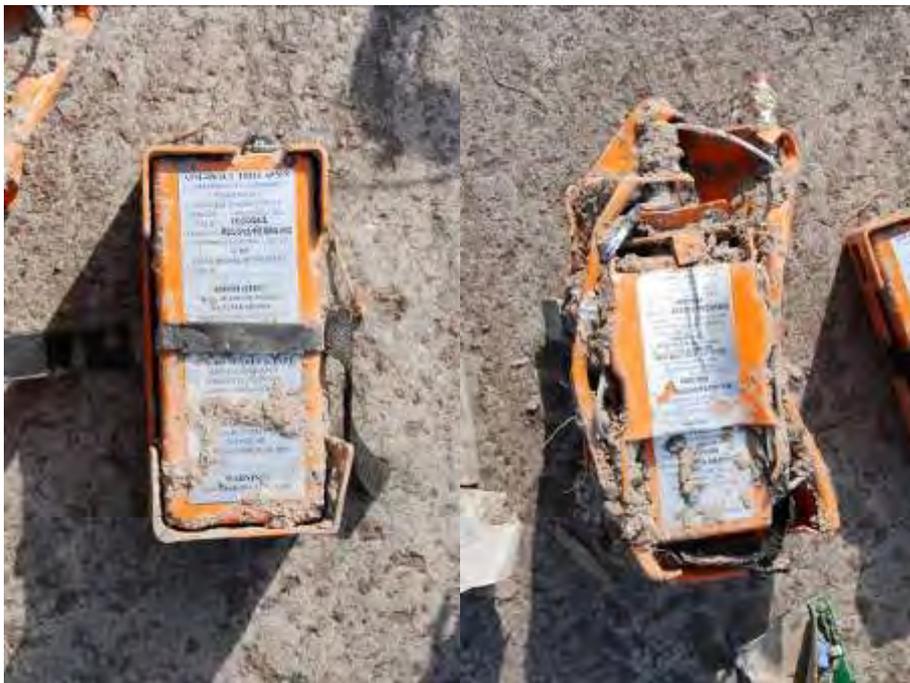
Встроенные во время последнего ремонта аварийные радиостанции типа ARM-406AC1 № 7523242494 и ARM-406P № 7524241208, а также их системы антенн были повреждены в момент происшествия в степени, не позволяющей им сработать.

Рис. 36. Аварийные радиостанции типа ARM-406AC1 (слева) и ARM-406P (справа)

Радиостанция ARM-406P (автоматически включается перегрузочным реле) – оторван кабель антенны и питающий кабель, смят корпус радиостанции. Радиостанция ARM-406AC1 - небольшие повреждения корпуса (для использования радиостанции необходимо подключение антенны и включение ее обслуживающим персоналом).
