Приложение № 1.1 – Профиль захода на посадку самолёта Ту-154М б/н 101 на аэродром
СМОЛЕНСК СЕВЕРНЫЙ 10.04.2010 г. (с 3500 м)

Описание и анализ работы бортовых систем самолета Ту-154М б/н 101**СОДЕРЖАНИЕ:**

Окончательный отчет Приложение №2 Описание и анализ работы бортовых систем
самолета Ту-154М б/н 101

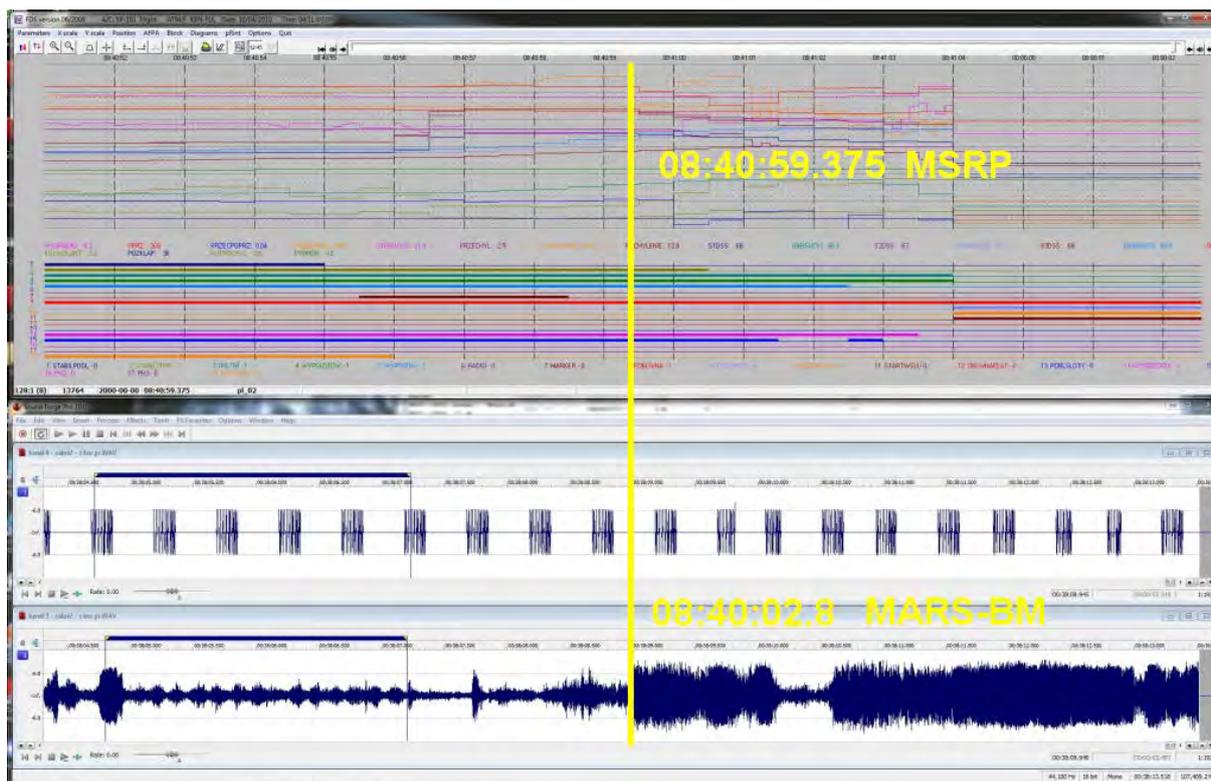
Рис. 7. Зависимость времени МСРП и МАРС-БМ в момент удара в березу.

Запаздывание записи системы МСРП относительно МАРС-БМ определено сравнением момента появления характерных явлений для столкновения с препятствием, в результате которого наступила потеря левого окончания крыла. В соответствии с данными, записанными в МСРП, удар от столкновения с березой зарегистрирован в **08:40:59,375** времени МСРП (появляется скачкообразное изменение значения вертикальной перегрузки). На основании анализа акустической записи в кабине самолета звук удара появился в **08:41:02,8** времени МАРС-БМ.

Из указанного выше следует, что время МСРП идет с опозданием в **3,425** сек по отношению ко времени МАРС-БМ. В дальнейшем анализе принято опоздание **3** сек.

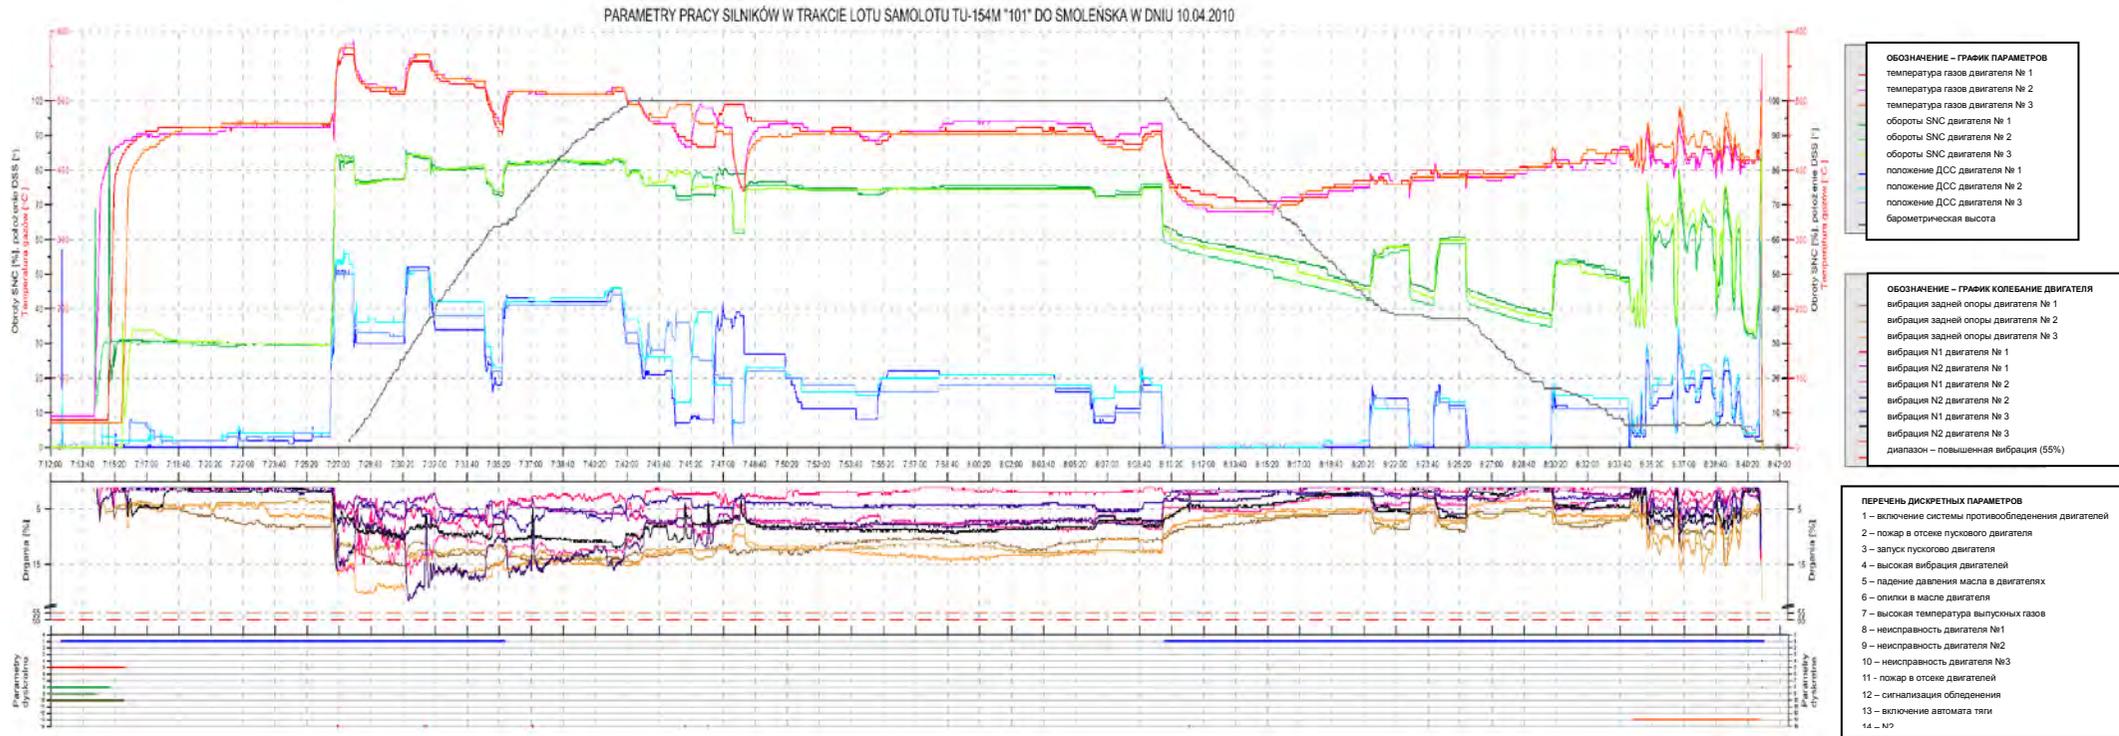
Рис. 22. Параметры работы двигателей самолета ТУ-154М

В 08:40:55,5, когда обороты приводов низкого давления двигателей номер 1, 2, 3 составляли соответственно 41,9%, 38,6%, 45,2% (что соответствует примерно режиму незначительно выше „малого газа” (МГ)), произошла ручная, в течение 1 сек., перестановка всех РУД в положение 69°, т.е. на „взлетный” режим, что отвечало одновременному отключению автомата тяги. Температуры газов за турбиной и обороты привода низкого давления всех двигателей возрастали плавно, без перебоев и зависания. Когда в 08:40:59,375 самолет столкнулся концом левого крыла с большой березой, обороты привода низкого давления двигателей № 1, 2, 3 успели вырасти до значения соответственно 68,1%, 61,9%, 68,6%.

- на всех трех двигателях не было повреждений корпусов, характерных для аварии вращающихся элементов двигателей во время полета,
- на двигателях и их кожухах нет следов, свидетельствующих о пожаре двигателей,
- характер повреждений двигателей (затянутая внутрь грязь и изгиб лопаток) свидетельствует о том, что они работали в момент происшествия,
- не установлено повреждений, а также других следов, которые могут свидетельствовать об аварии двигателя вызванной другой причиной, чем столкновение с землей,

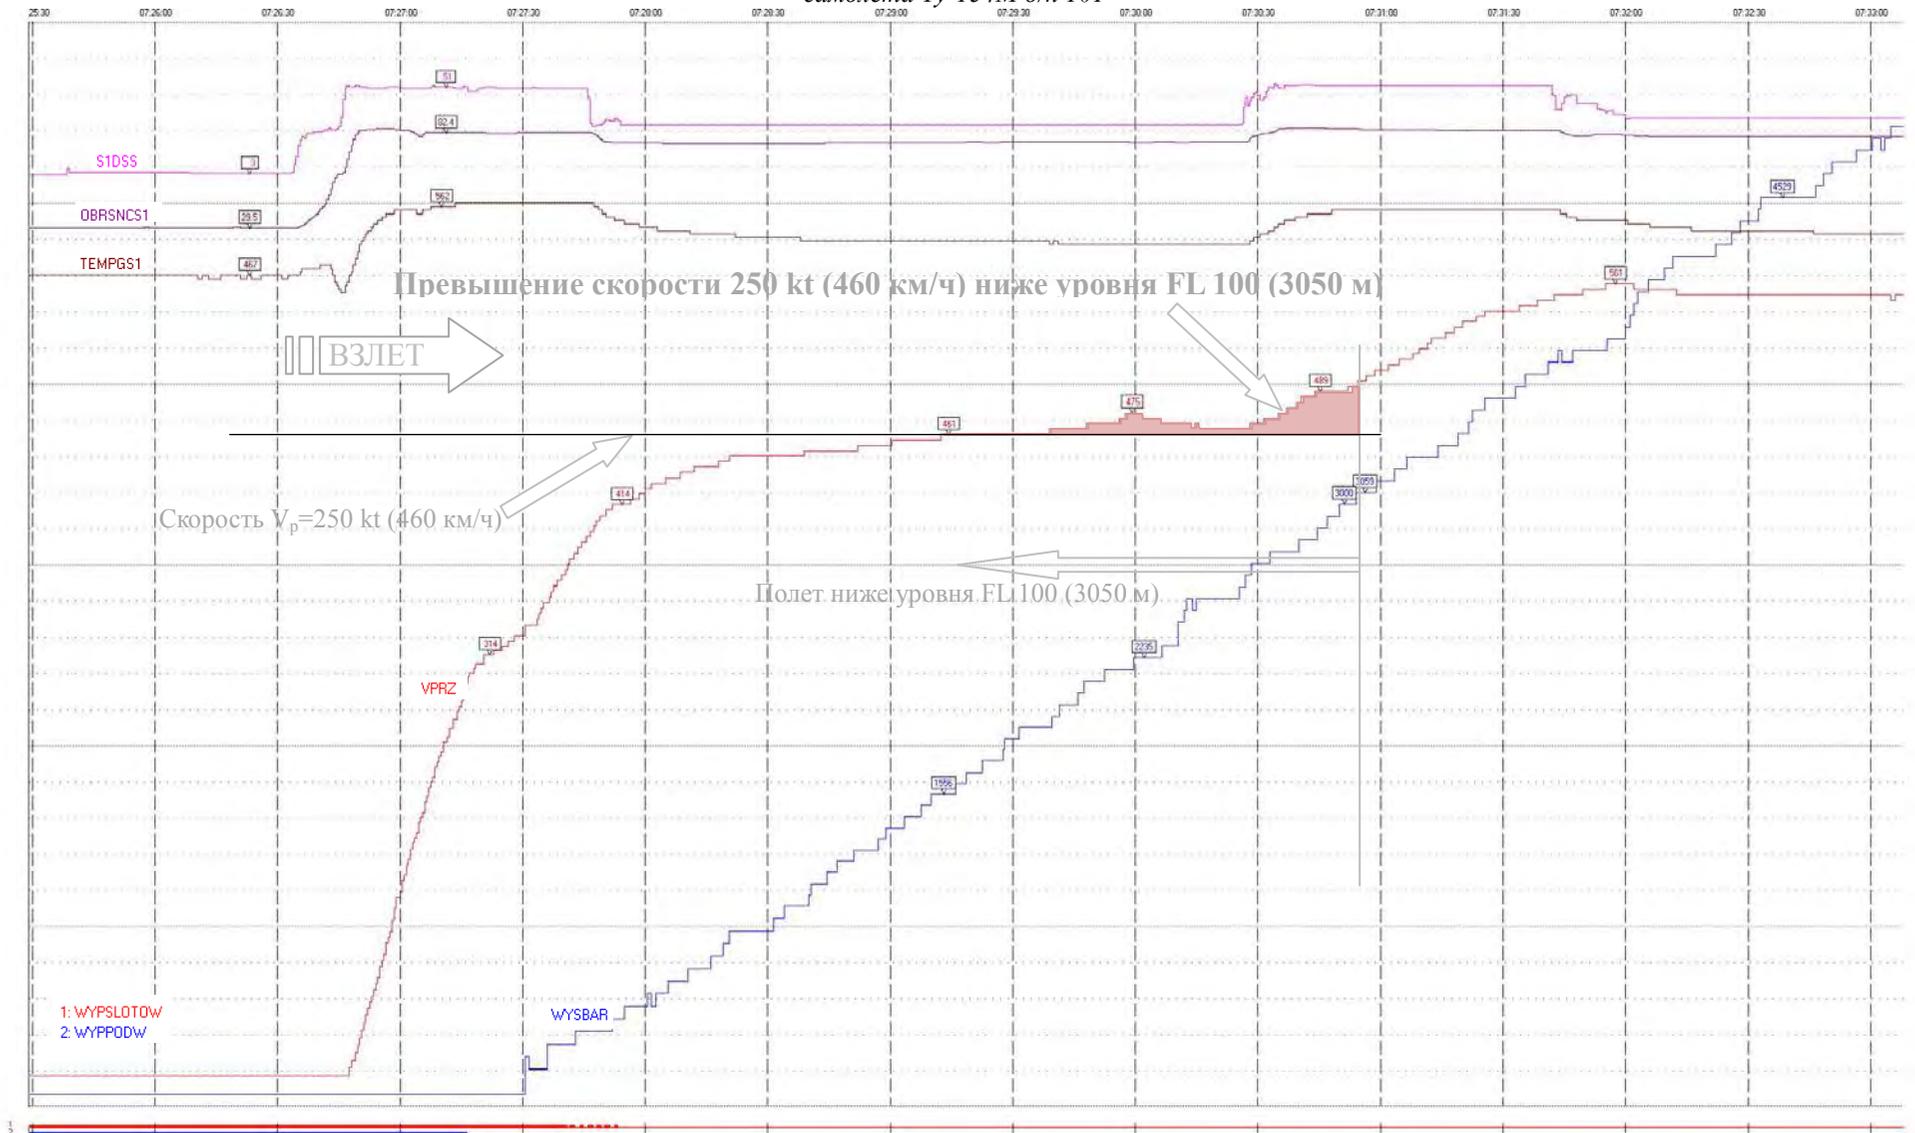
4.	AL09A	Убирание закрылков при $V_p < 410$ км/ч Рис. 28	Продолжительность: 7:27:45-07:27:46 POZKLAP: 0 VPRZ: 389
5.	AL31A	полет с $V > 460$ км/ч ниже FL100 /согл. ICAO/ Рис. 29	Продолжительность: 7:29:12-07:30:53 VPRZ: 493 WYSBAR: 3000 WYSRADIO: 796,9

Рис. 30. Превышение скорости 250 kt (460 км/ч) во время полета ниже уровня FL 100 (3050 м)

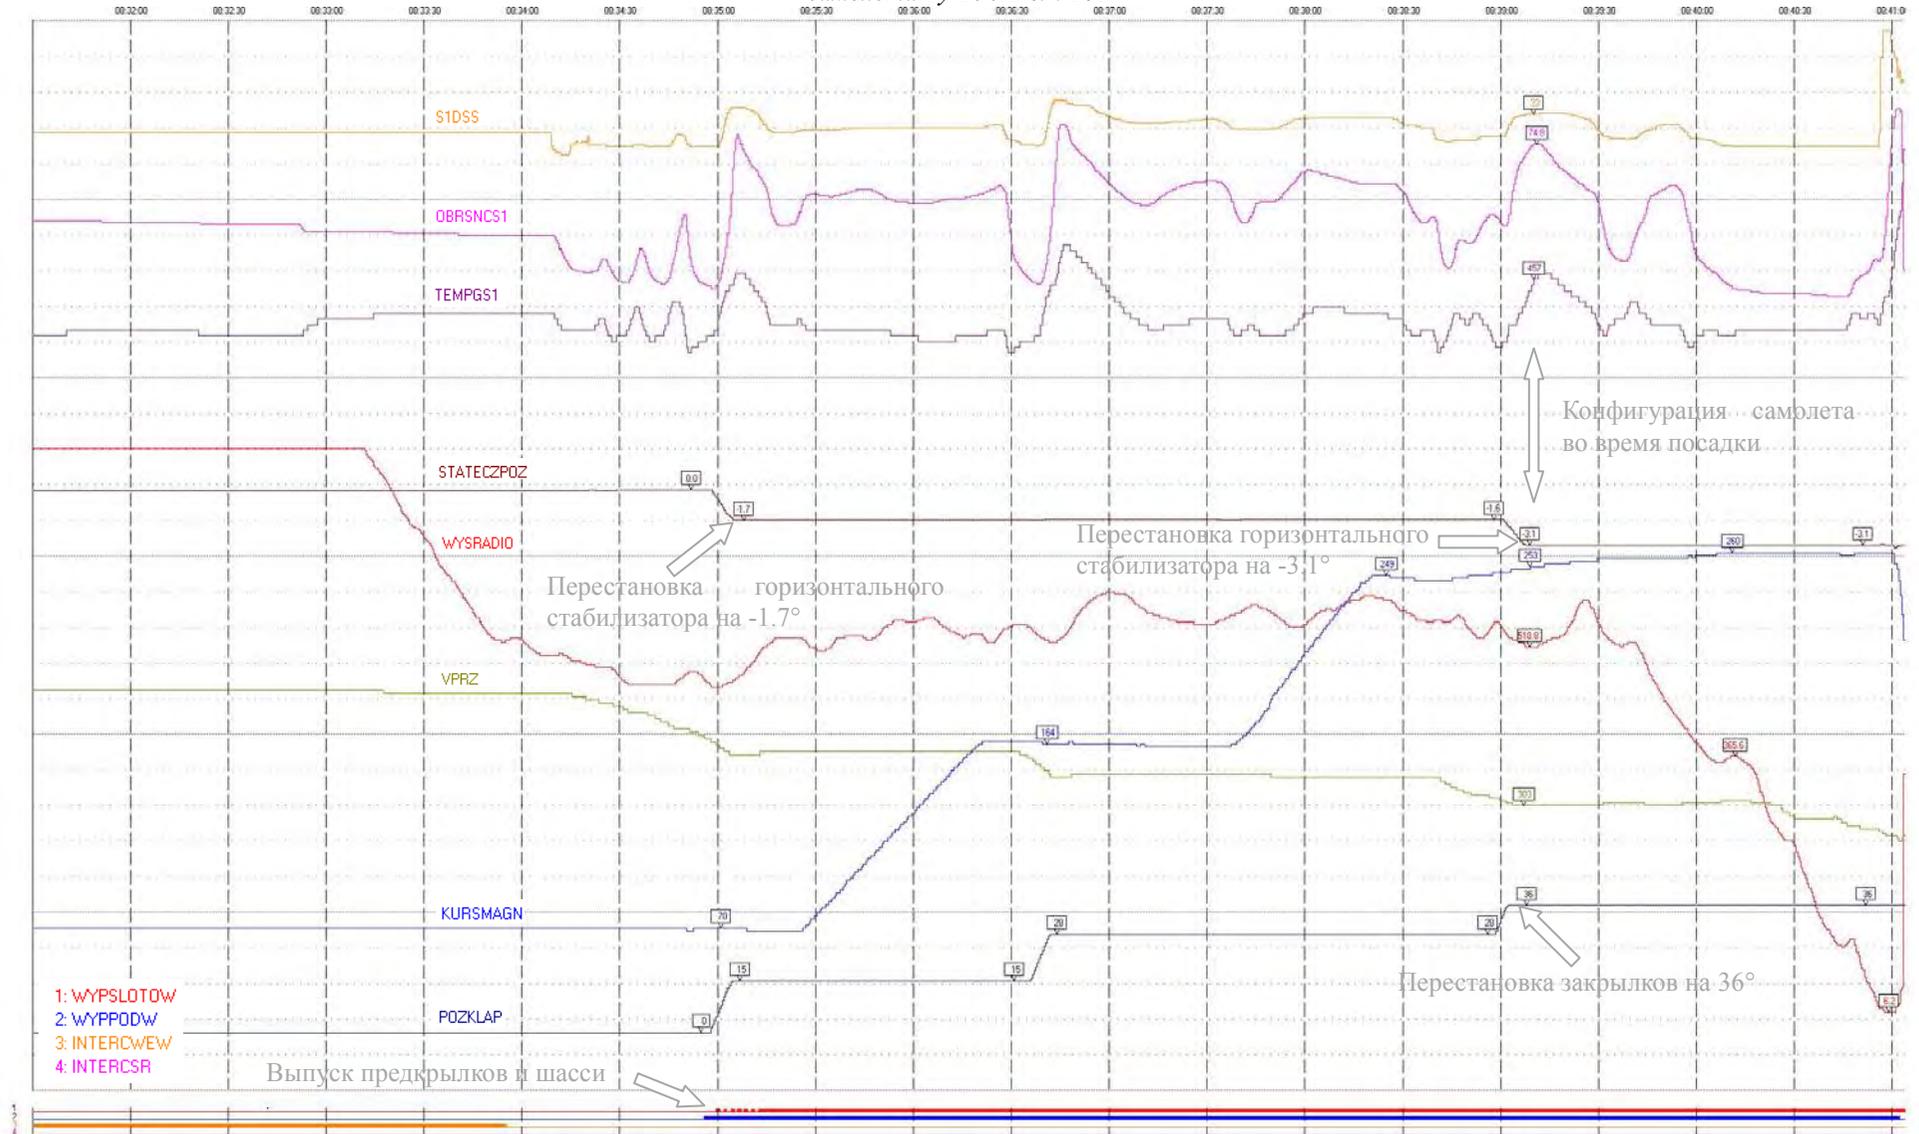
12.	AT30	Сигн. AWARIA I.HYDR.1/NIEB. ZIEMIA Рис. 32	Продолжительность: 8:40:06-08:40:11 VPRZ: 306 WYSBAR: 562 WYSRADIO: 356,2 PH1VZBLIZ: 1
13.	AT30	Сигн. AWARIA I.HYDR.1/NIEB. ZIEMIA Рис. 32	Продолжительность: 8:40:31-08:41:01 VPRZ: 288 WYSBAR: 375 WYSRADIO: 218,8 PH1VZBLIZ: 1

Все приведенные в п. 1-5 и в 12-13 нарушения не было вызваны неправильным функционированием воздушного судна, а были результатом неправильной эксплуатации самолета экипажем.

Рис. 32. Конфигурация самолета во время посадки

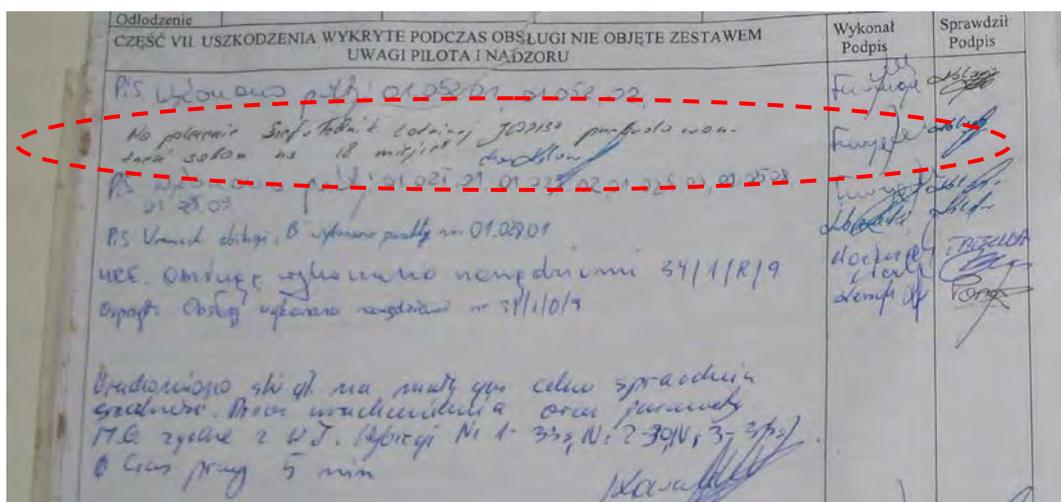
6 апреля 2010 года по поручению Начальника Летной Техники 36-го специального полка транспортной авиации приказано изменить конфигурацию интерьера самолета с 90 на 100 пассажирских мест (рис. 1). Изменения касались третьего салона. Согласно действующей документации в той части самолета должны находиться четыре двухместных дивана в два ряда и два стола между ними. Вместо демонтированных элементов интерьера установлено три ряда по шесть одноместных сидений (по три с левой и правой стороны самолета). Эти изменения увеличили число мест для сидения в третьем салоне с 8 до 18. Увеличение общего количества мест с 90 на 100 повлияло на изменение балансировки самолета.

Рис.1. Запись в «Книге обслуживания воздушного судна Ту-154М б/н 101 (90А837)» о выполнении перестройки третьего салона с 8 на 18 мест произведена 06.04.2010г.

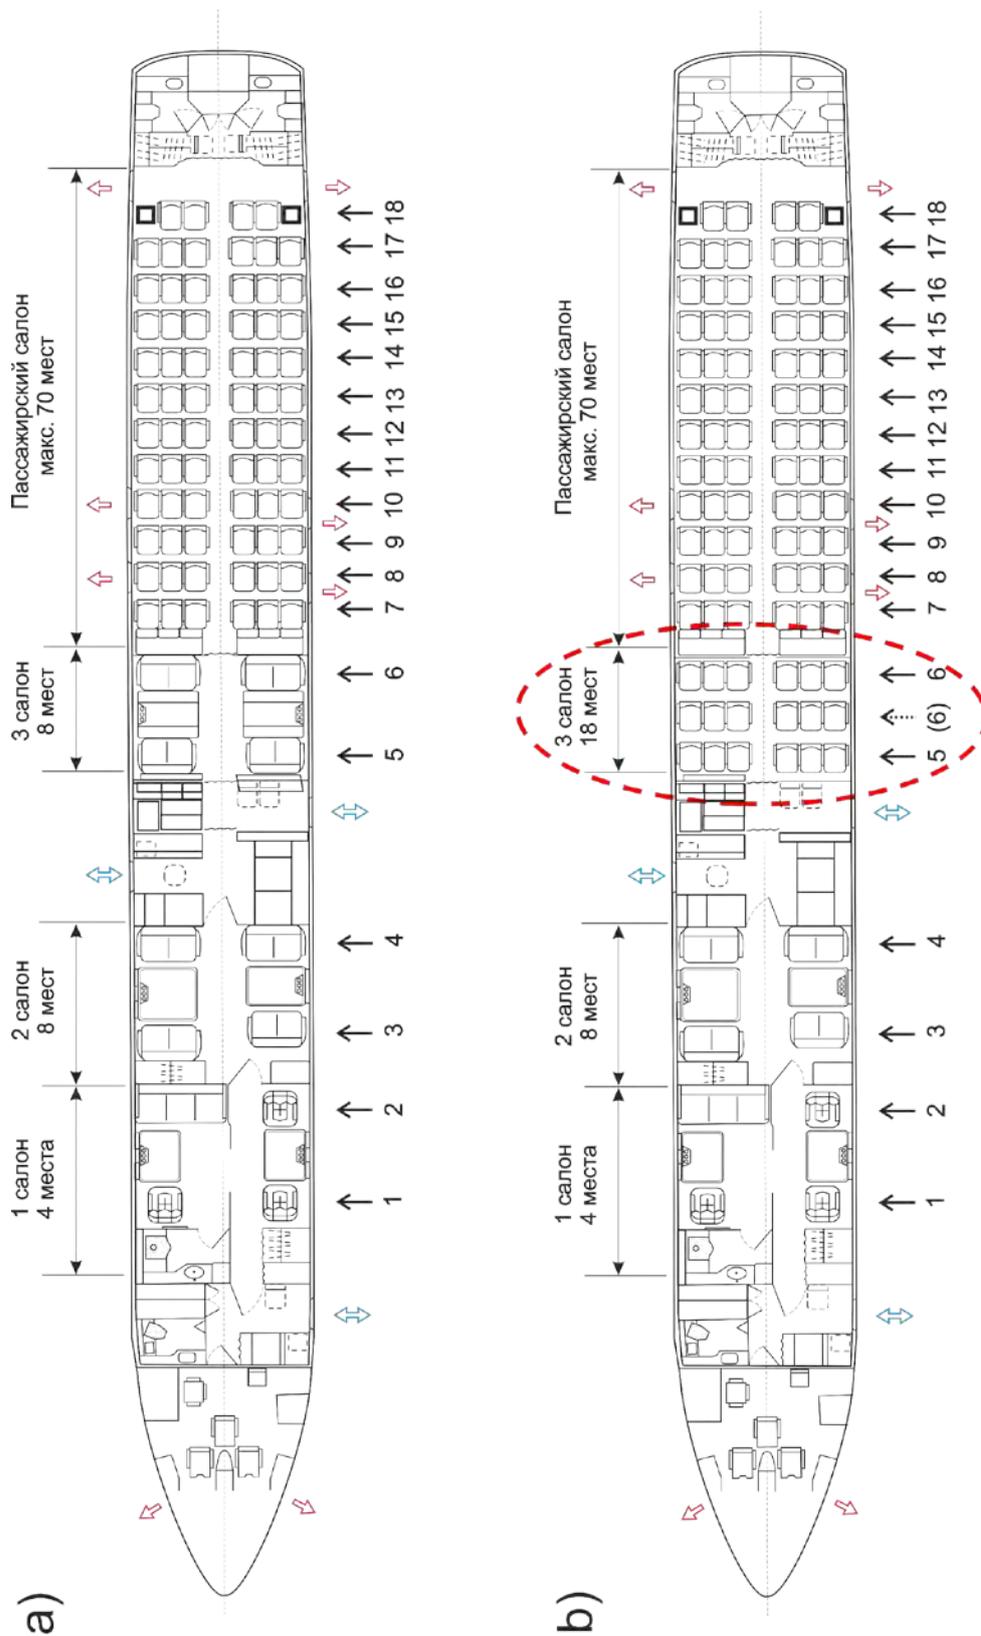
Рис.2. Вид пассажирского отсека самолета Ту-154М б/н 101 (90А837):

- а) утвержденный и допущенный производителем;
- б) после осуществления этого изменения в 36-м специальном полку транспортной авиации 06.04.2010 г.

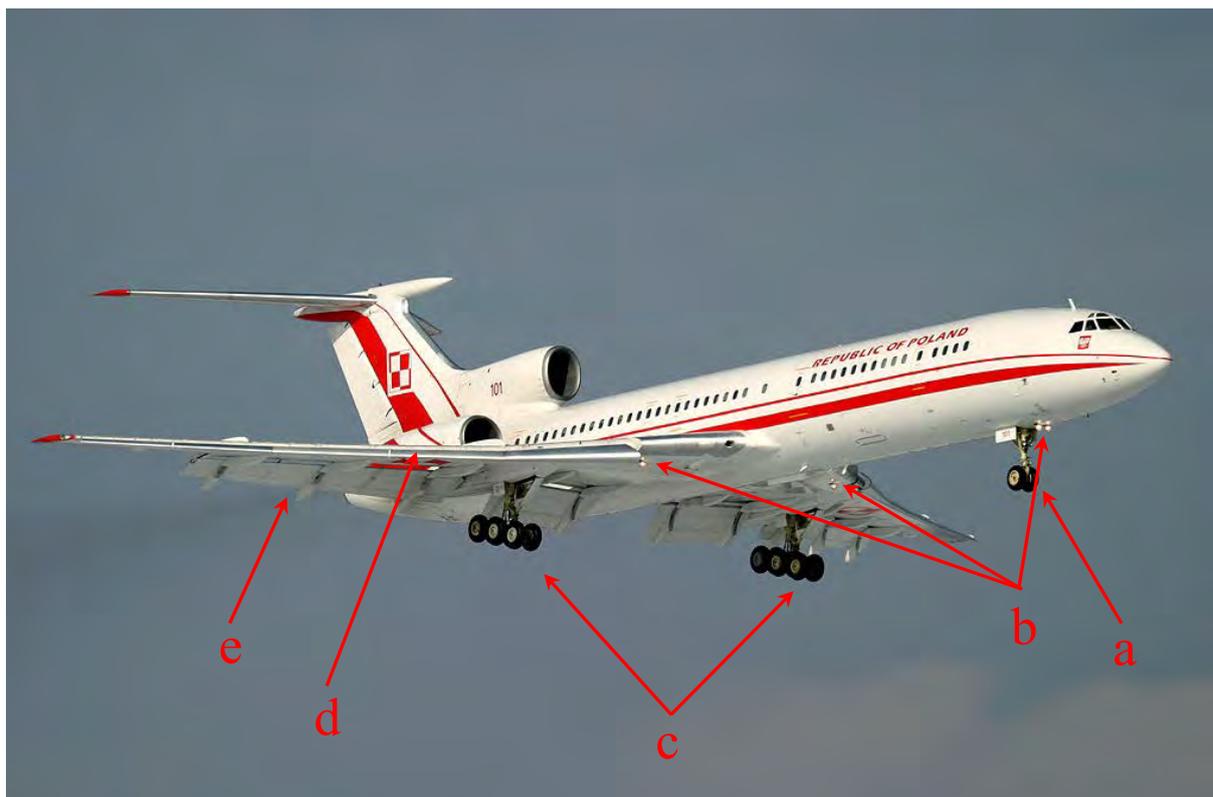
Рис. 5. Самолет Ту-154М б/н 101 в посадочной конфигурации. Об этом свидетельствуют выпущенные:
a – переднее шасси;
b – фары;
c – главное шасси;
d – предкрылки;
e – закрылки.

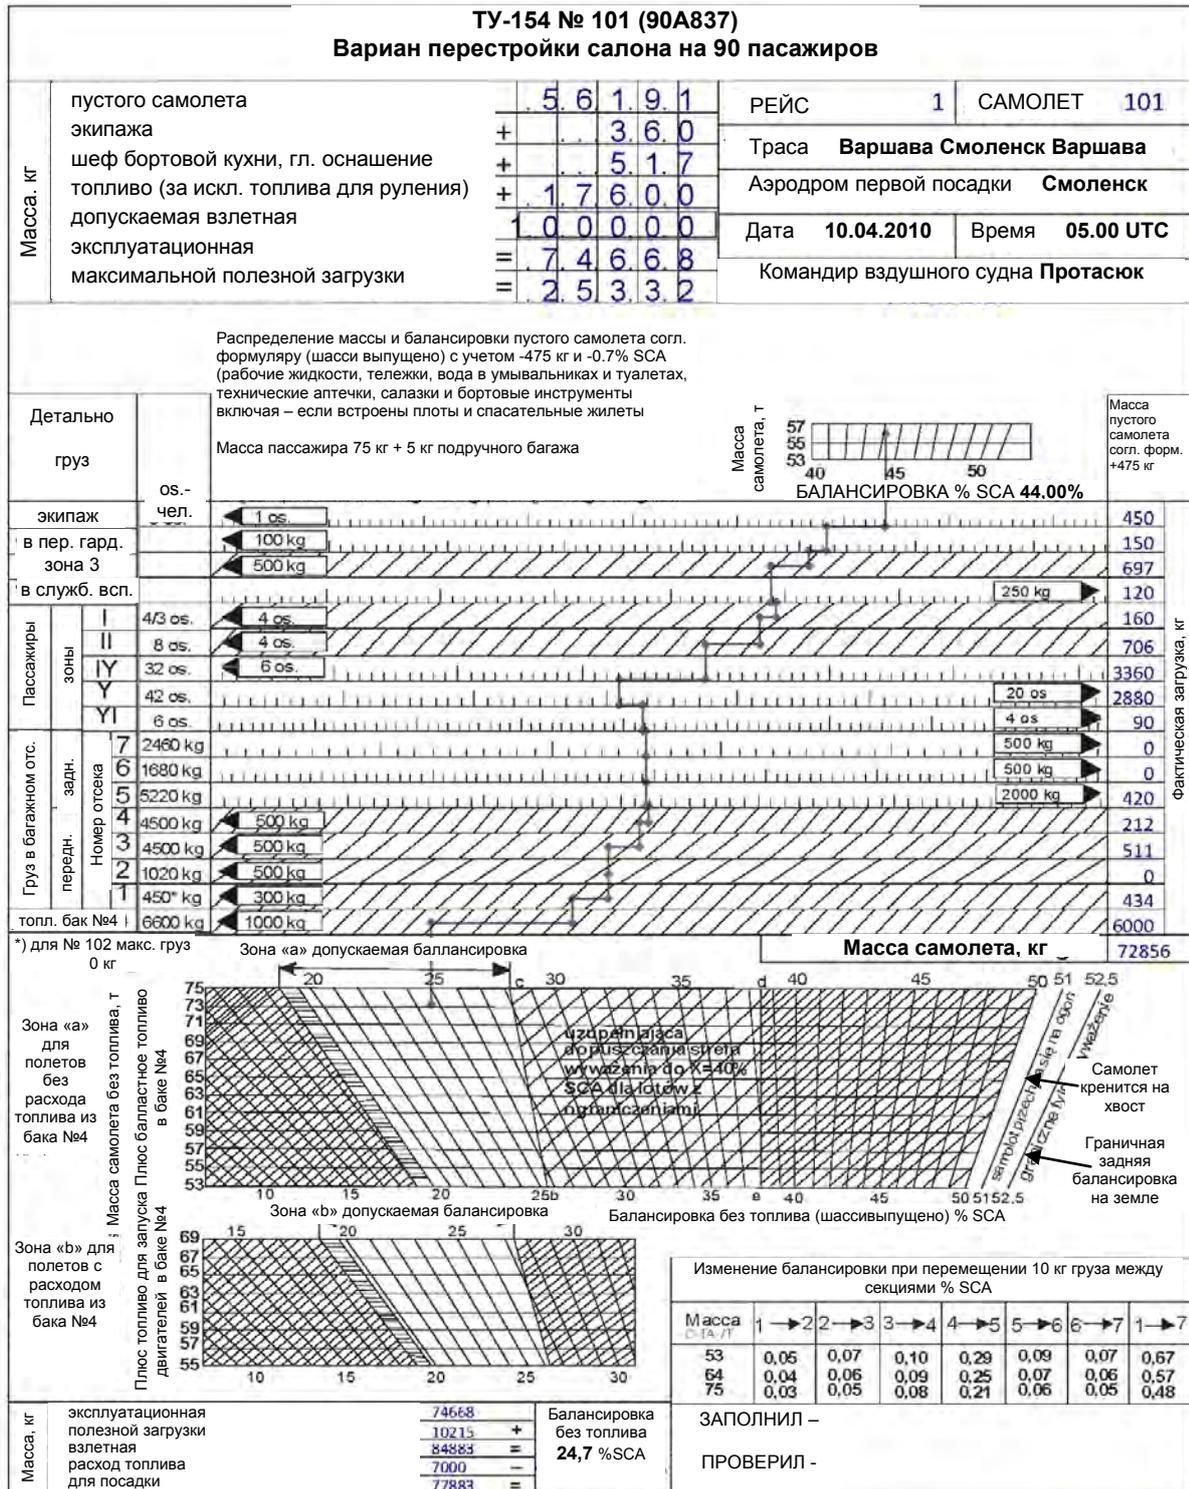
В момент взлета самолета с аэродрома ВАРШАВА-ОКЕНЦЕ в его баках находилось 17 600 кг топлива (согласно записи самописца АТМ QAR), в том числе 6000 кг в баке № 4 (балластном). Масса самолета вычислена на основании данных от 10.04.2010 г. на 05.00 часов UTC равнялась **84 883 кг**. Расположение центра тяжести самолета составляло **24,7% – центральное (рис. 6)**.

Рис. 6. Карта балансировки самолета Ту-154М б/н 101 выполнена для данных, соответствующих полету от 10.04.2010 г.

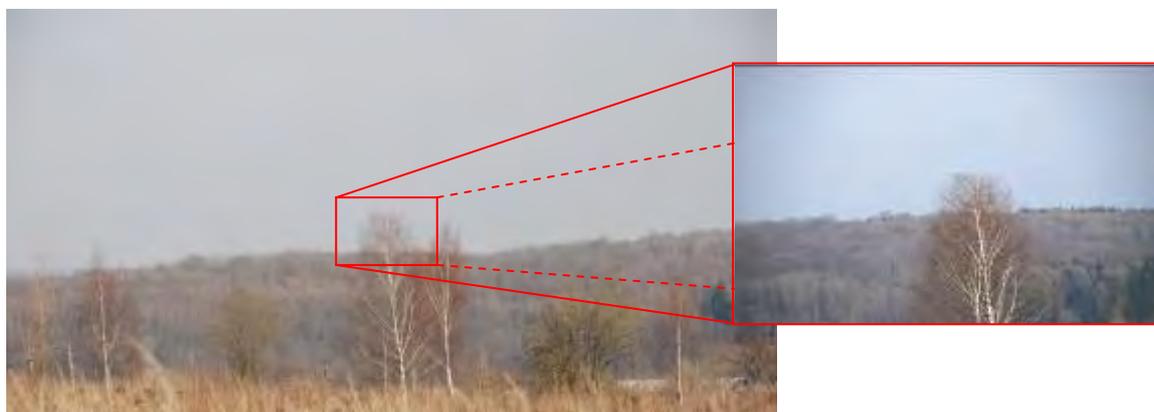
Рис. 3. Береза в районе ближнего приводного радиомаяка (п. 2- рис.1 и п. 1рис. 2) срезана кромкой правого крыла

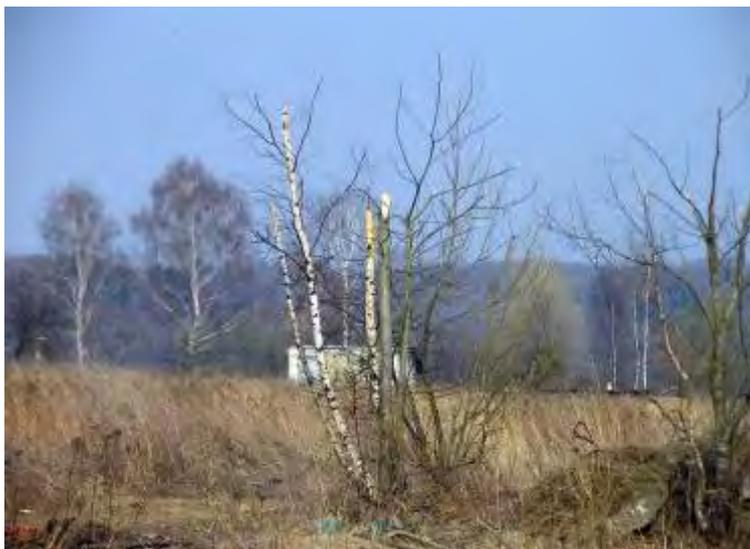
На расстоянии **167 м** и **180 м** от места первого контакта с наземным препятствием произошли очередные столкновения с деревьями и кустарниками (рис.4). Это были группы молодых берез, а также тополей, которые были сломаны на высоте около **4 м** ребром атаки - предкрылком левого крыла. Несмотря на то, что самолет уже начал медленно набирать высоту и находился **4 м** ниже торца ВПП, но, учитывая рельеф местности, его высота над землей уменьшилась с **10 м** в районе ближнего приводного радиомаяка до **4 м** в районе, покрытом молодыми деревьями и кустарником.

Рис. 4. Группа молодых березок (п. 3 рис. 2), срезанная кромкой крыла - предкрылком

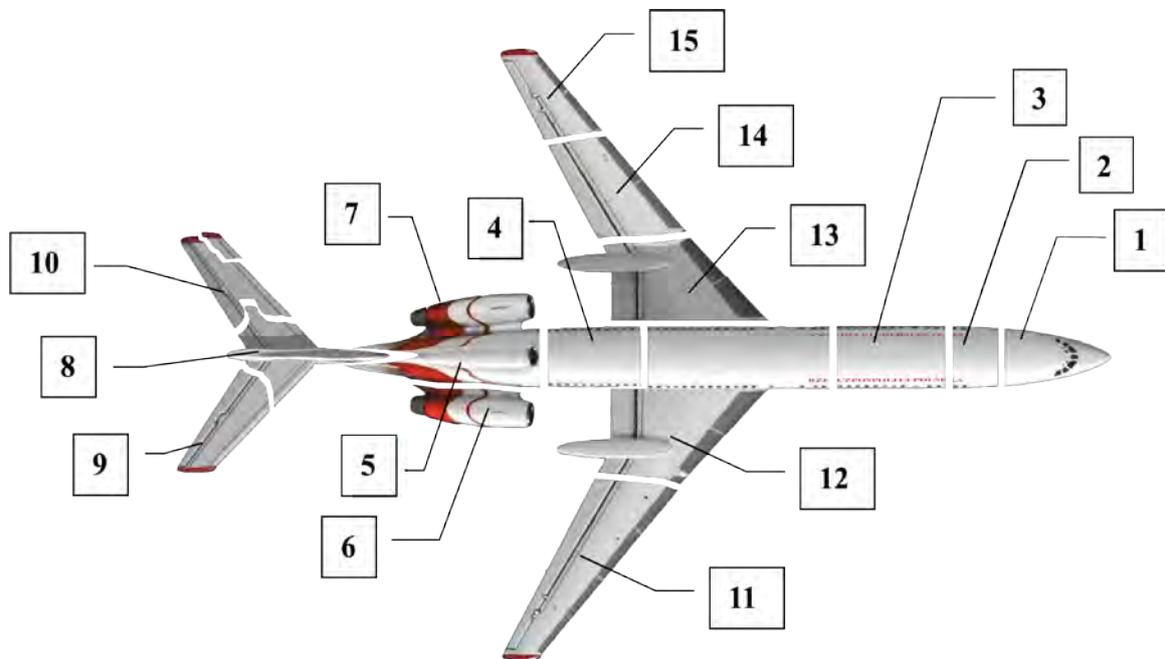
В результате этого столкновения фюзеляж самолета был разорван на фрагменты, представленные на рис.6.

Рис. 6. Графическое представление сохранившихся фрагментов самолета

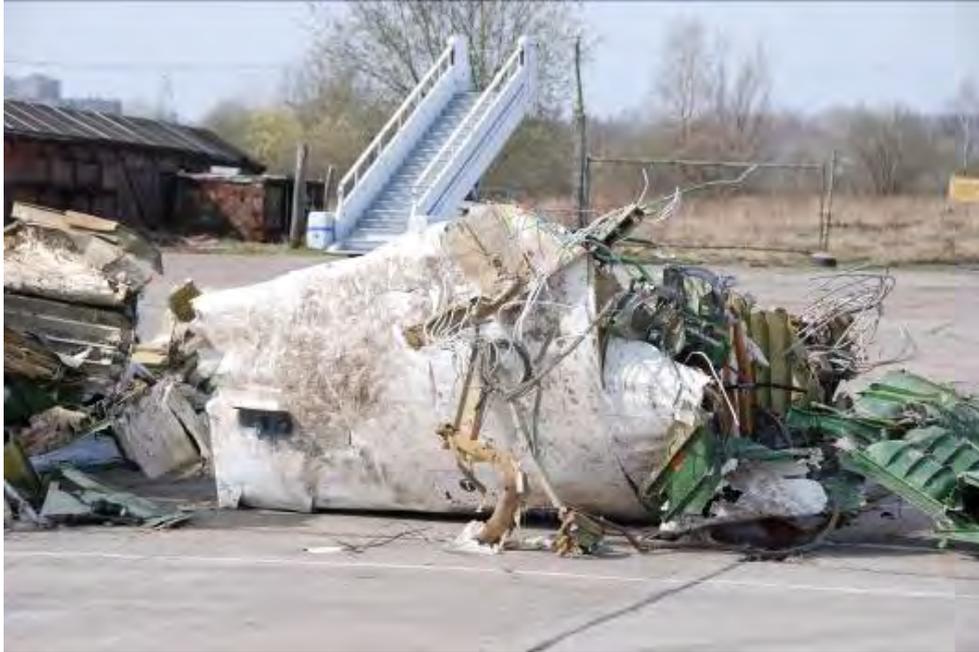
- б) фрагмент нижней части между шпангоутами № 14 и 19 с передней стойкой шасси и элементами его крепления (рис. 8). Сохранившийся фрагмент - это нижняя часть фюзеляжа в области крепления передней стойки шасси. Вся верхняя часть фюзеляжа в этой части была разорвана на мелкие элементы;

Рис. 8. Фрагмент фюзеляжа в месте крепления передней стойки шасси

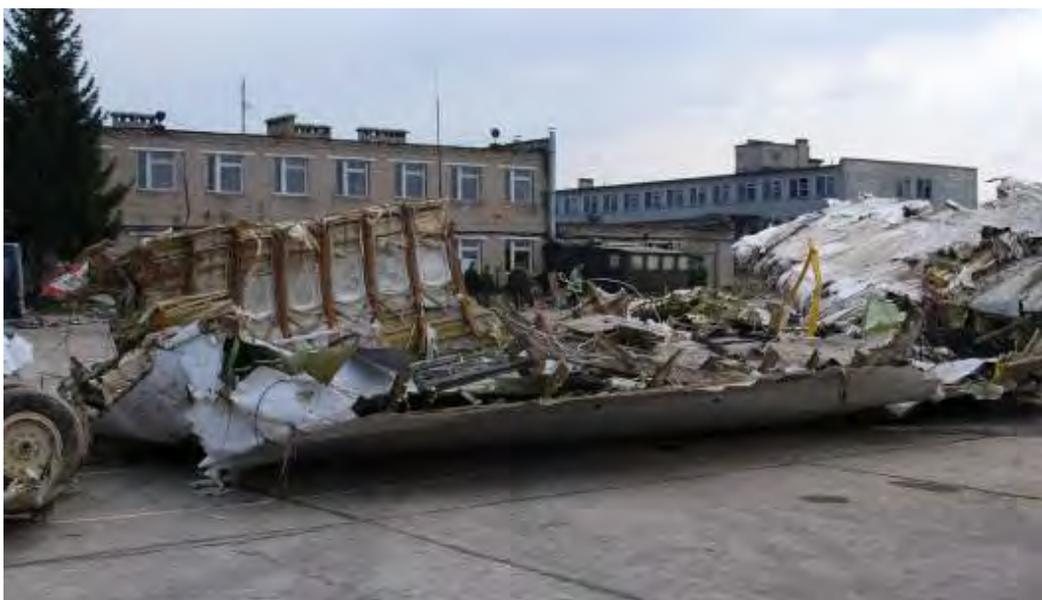
- с) фрагмент нижней части, пола, а также правого борта между шпангоутами № 21 и № 31. (рис. 9). Сохранился пол с вырванными элементами крепления оборудования, нижняя обшивка фюзеляжа, а также фрагмент наружной обшивки фюзеляжа правого борта;

Рис. 9. Передняя часть фюзеляжа - первый салон

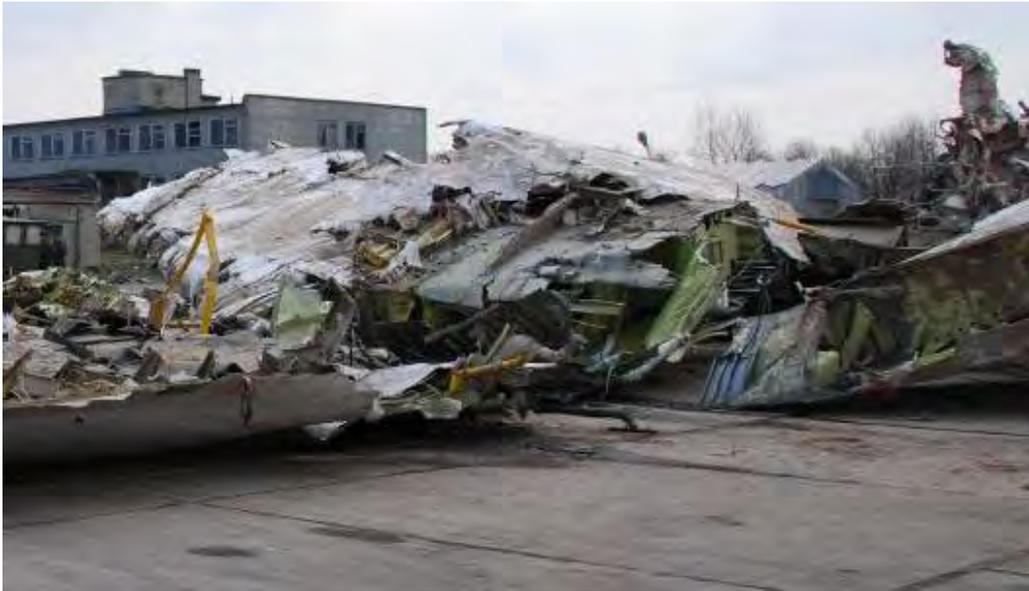
- d) нижняя партия средней части между шпангоутами фюзеляжа № 41 и 49 с разорванным центропланом. Разрыв центроплана произошел не симметрично. С правой его частью до семнадцатого ребра крыла включительно (кроме крепления съемной части) были вырваны два ребра левой части центроплана (рис. 10). В разорванных топливных баках № 1 и № 4 центроплана находились остатки авиационного топлива;

Рис. 10. Средняя часть фюзеляжа в области центроплана

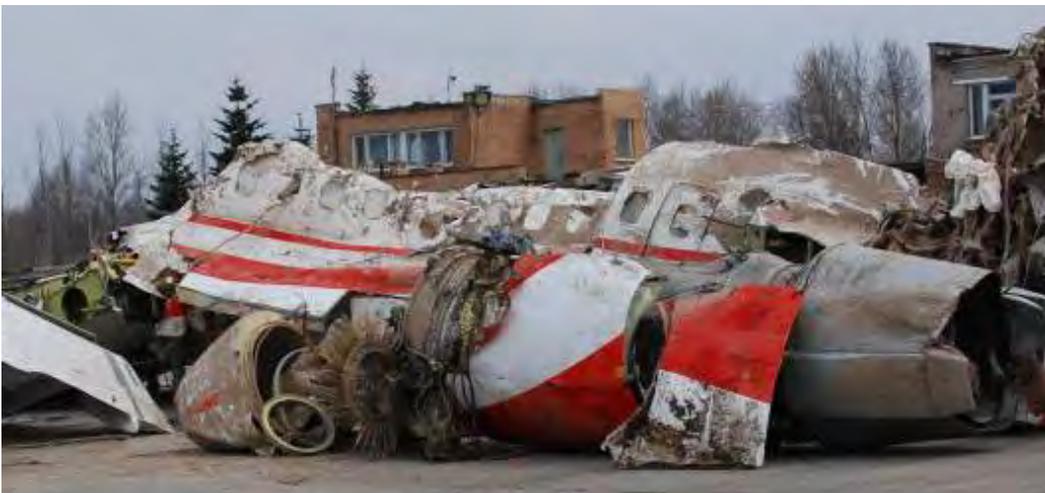
- e) нижняя партия задней части с вдавленным левым бортом между шпангоутами № 52 и № 62 (рис. 11). Фрагмент включал искривленный пол пассажирского отсека, нижнюю обшивку фюзеляжа, а также фрагменты левой, боковой обшивки фюзеляжа. Правый борт был оторван от остальной части этого фрагмента фюзеляжа на высоте пола пассажирского отсека;

Рис. 11. Задняя часть фюзеляжа - пассажирский отсек

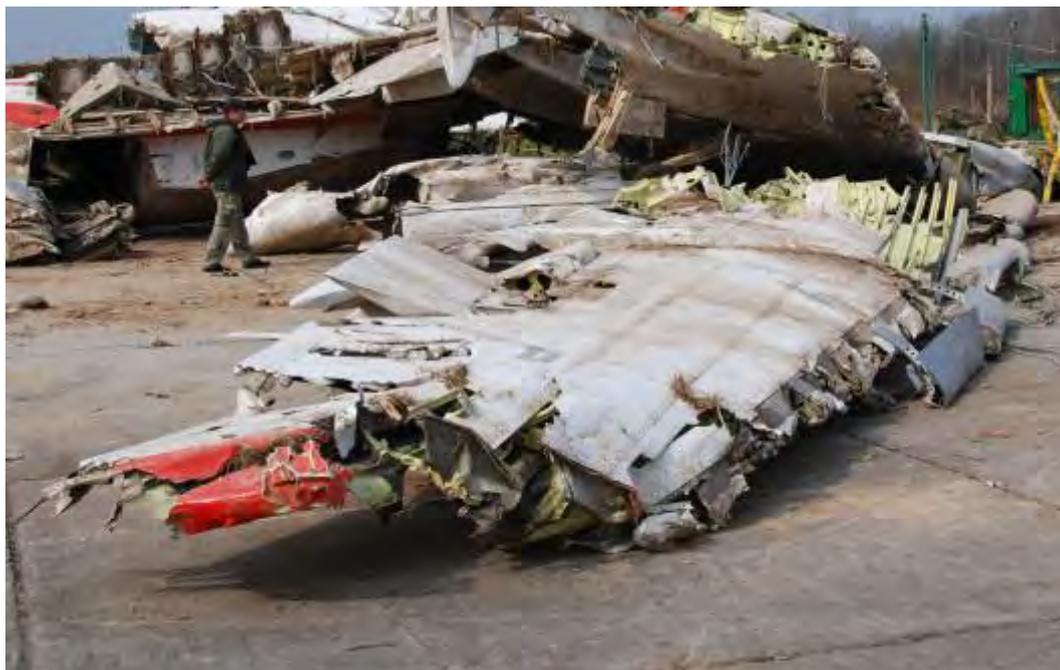
- а) правая наружная часть между ребрами № 20 и 44 (рис. 13). На ребрах атаки и открытых предкрылках имеются многочисленные вмятины овальной формы. Поломанные винты механизмов открытия предкрылков. Многочисленные разрывы обшивки;

Рис. 13. Правая часть крыла

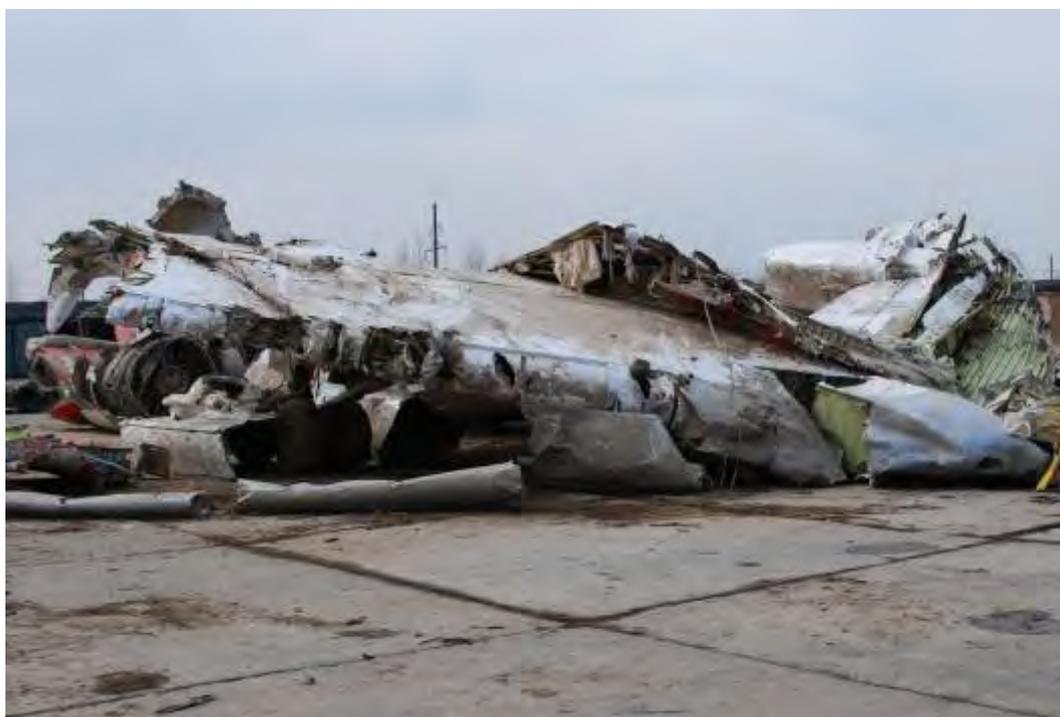
Рис. 14. Ребро атаки прифюзеляжной части правого крыла

- b) правая часть с центропланом между ребрами № 2 (левого крыла) и № 17 (правого крыла) – разрыв центроплана произошел не симметрично. Предкрылки были оторваны от конструкции крыла. Вмятины и разрыв обшивки на ребре атаки крыла достигали переднего лонжерона;

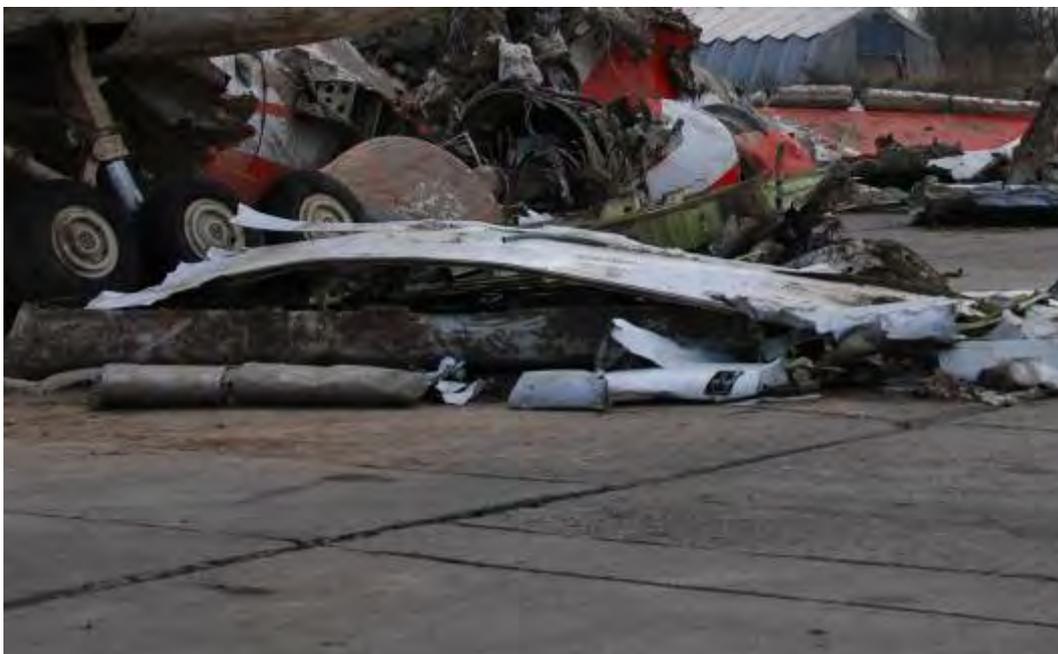
Рис. 18. Средняя часть левого крыла

- d) левая часть между ребрами № 18 и № 24 (рис. 18). Значительно деформированный фрагмент - скрученные лонжероны, разорванная обшивка. Все винты механизмов открытия предкрылков поломаны.

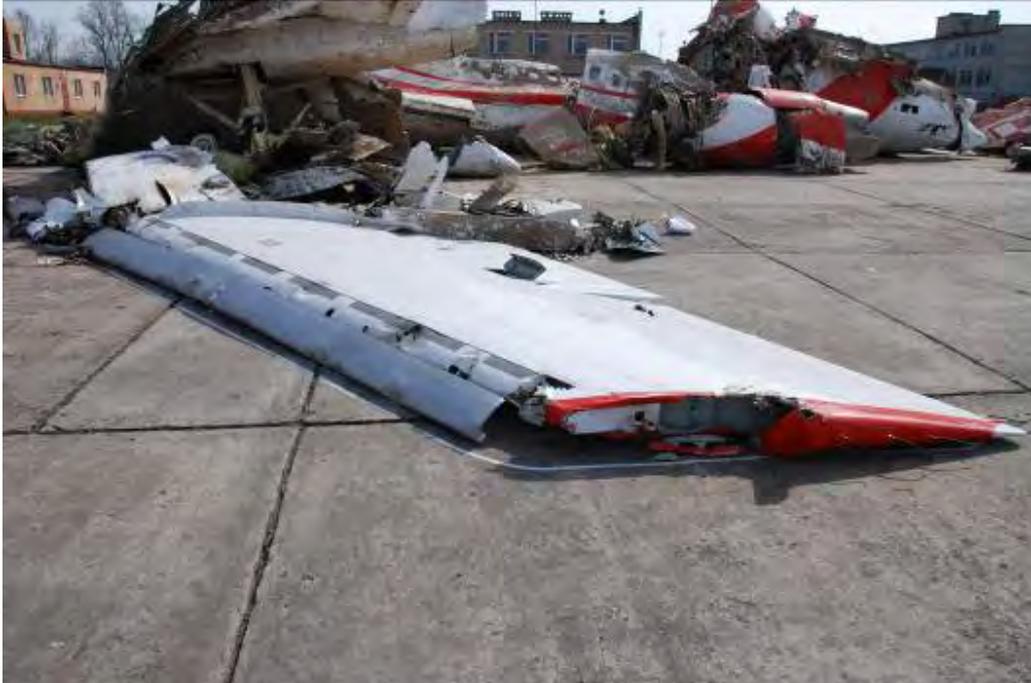
Рис. 19. Левое окончание крыла

- e) наружная часть левого крыла от шпангоута № 28 до конца (рис. 19) - фрагмент оторван после столкновения с большой березой. Относительно хорошо

сохраненный фрагмент крыла. Небольшие вмятины овальной формы на ребре атаки (предкрылке). Оторванный передний фрагмент обтекателя на конце крыла;

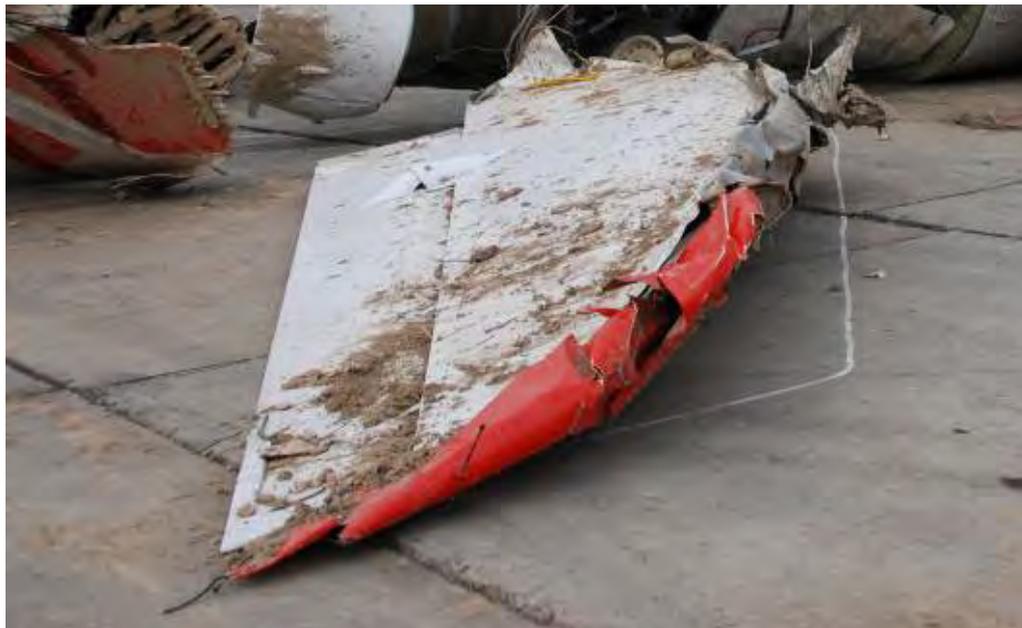
Рис. 20. Правая часть стабилизатора с рулем высоты

Правая часть стабилизатора оторвана на расстоянии 1 м от места крепления на киле. Многочисленные вмятины на ребре атаки, скручивание конструкции стабилизатора (рис. 20).

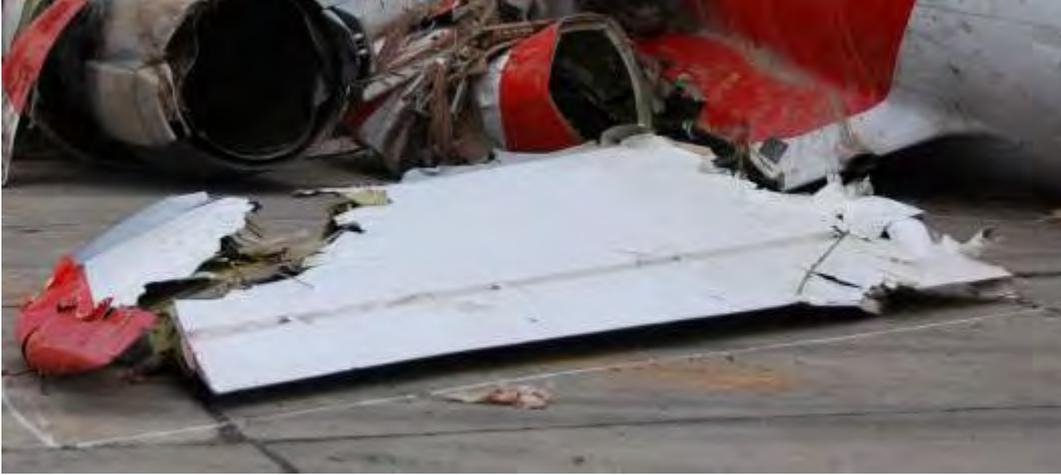
Рис. 21. Левая часть стабилизатора с рулем высоты

Левая часть стабилизатора оторвана на расстоянии 1,5 м от места крепления на киле. Оторванный фрагмент (наружный угол), край отрыва неровный. Многочисленные вмятины овальной формы на ребре атаки (рис.21). Левый стабилизатор отделился от фюзеляжа еще до столкновения самолета с землей.

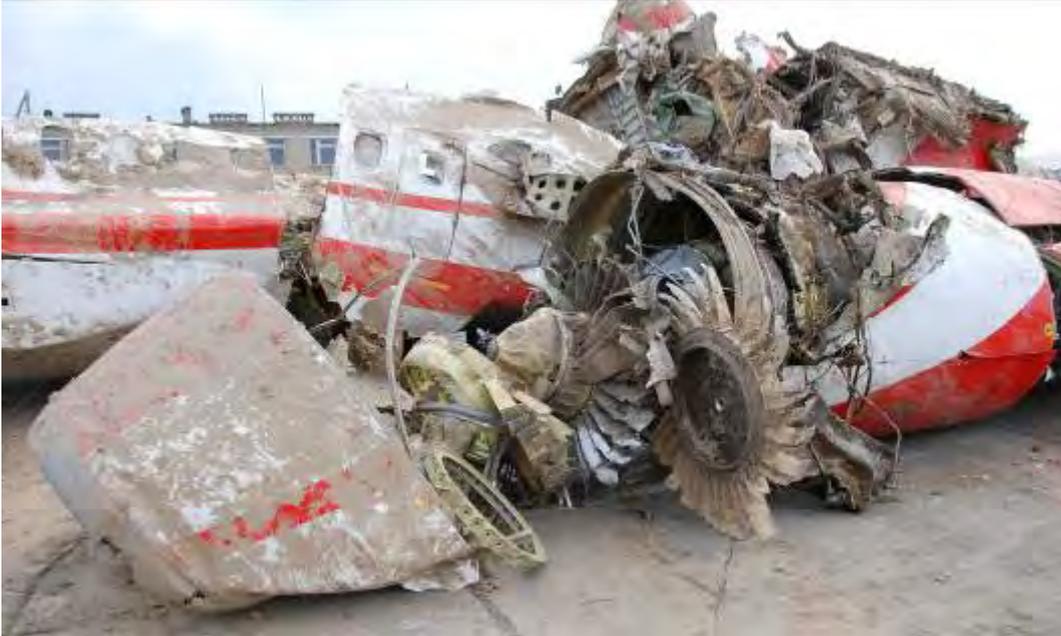
Рис. 23. Левый двигатель

Двигатель № 1 (левый) оторван от конструкции самолета. Диски компрессора низкого давления отделены от двигателя. Лопатки ротора загнуты в противоположную сторону к направлению вращения (рис. 23).
