Приложение № 1.1 – Профиль захода на посадку самолёта Ту-154М б/н 101 на аэродром
СМОЛЕНСК СЕВЕРНЫЙ 10.04.2010 г. (с 3500 м)

Описание и анализ работы бортовых систем самолета Ту-154М б/н 101**СОДЕРЖАНИЕ:**

Окончательный отчет Приложение №2 Описание и анализ работы бортовых систем
самолета Ту-154М б/н 101

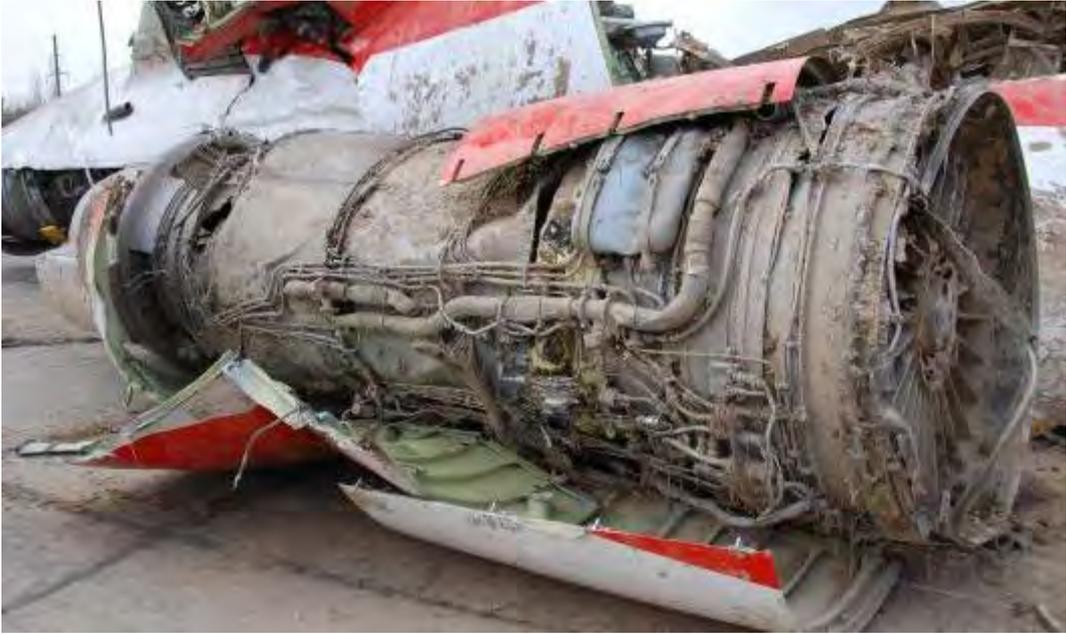
Рис. 24. Правый двигатель

Двигатель № 3 (правый) оторван от конструкции самолета, сильно загрязнен болотной грязью. (рис. 24). Лопатки ротора загнуты в противоположную сторону к направлению вращения.

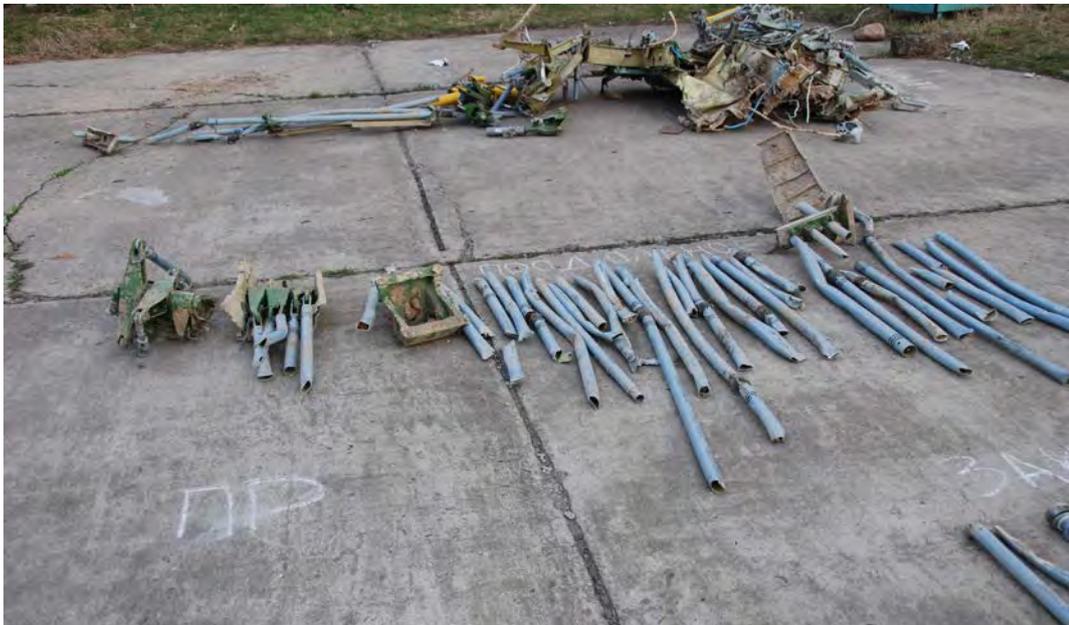
Рис. 25. Тяги системы управления самолетом

Сохранились фрагменты штурвалов, а также деформированные педали вместе с механизмами, находящимися под полом кабины экипажа. Тяги систем управления рулем высоты, элеронами и рулем направления имеют многочисленные разрывы в местах заклепывания на концах, а также на прямых участках (рис. 25 и 26). Тросы системы управления порваны.

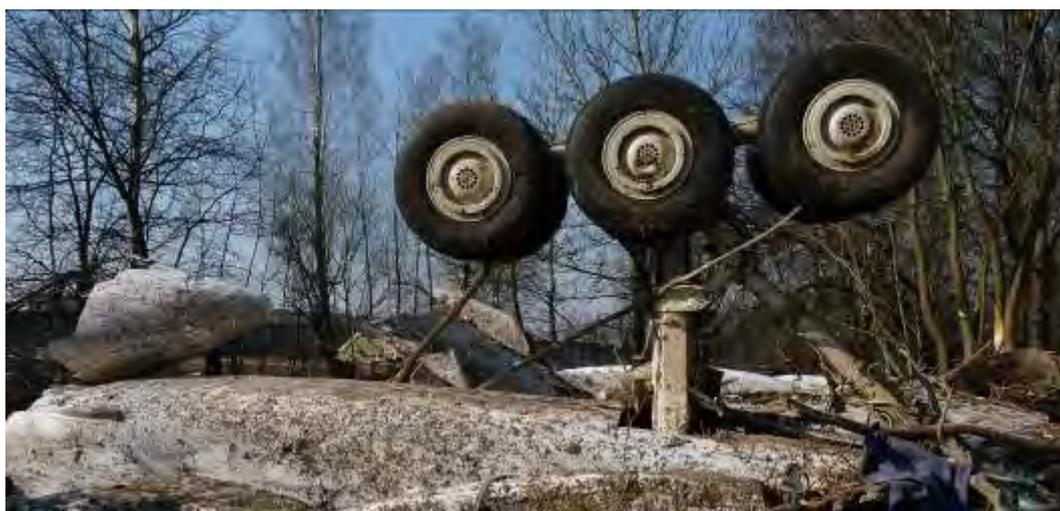
Рис. 28. Левое главное шасси

Передняя стойка шасси со следами ударов сохранилась прикрепленная к фрагменту передней части фюзеляжа самолета. Подкос передней стойки шасси загнут. Стойки главного шасси с небольшими следами ударов стволов деревьев, особенно заметных на обтекателях подкосов. Шасси заблокировано в выпущенной позиции. Колеса главного и переднего шасси, сильно загрязнены, без видимых следов повреждений (рис. 27 29).

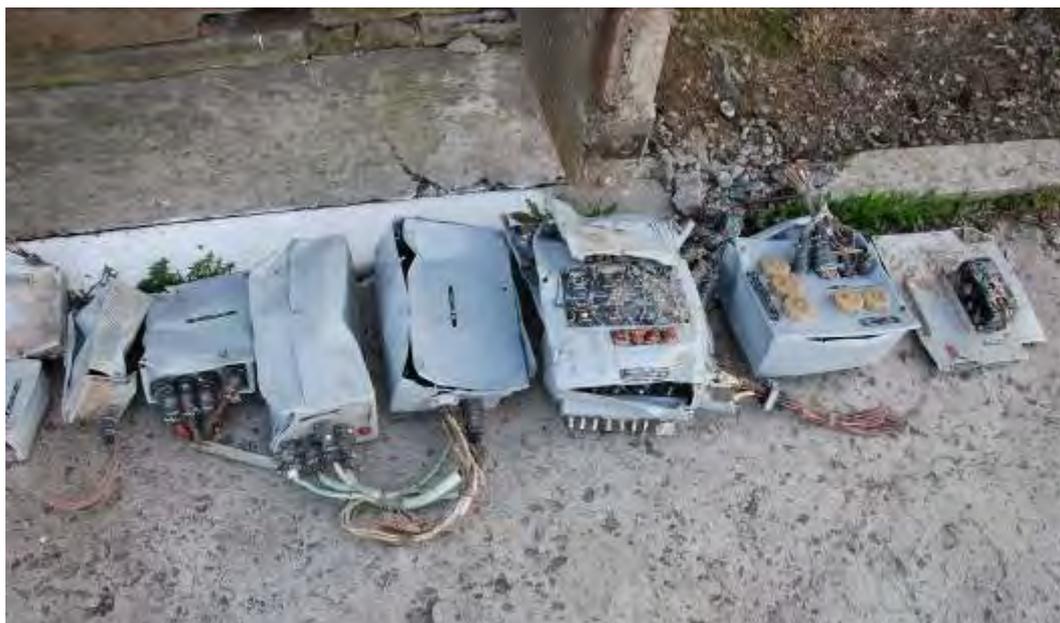
Рис. 30. Ящики управления системой электроснабжения

Пучки электропроводов разорваны. Ящики управления - деформированы. Согнуты и оторваны рычажки переключателей (рис. 30). Корпуса бортовых аккумуляторов деформированы. Часть батарей разгерметизирована.

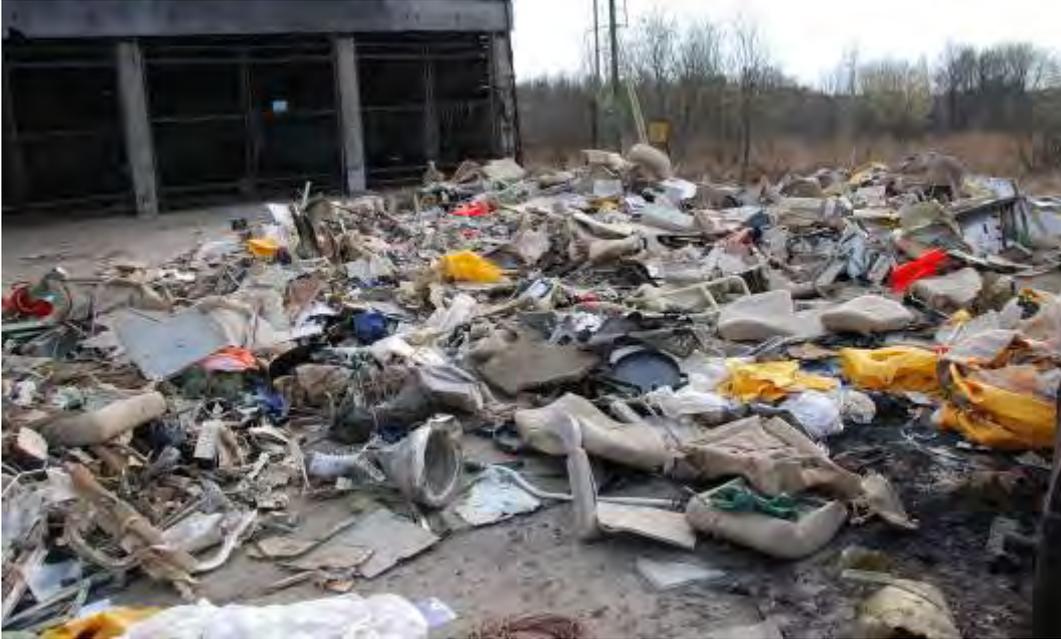
Рис. 31. Оставшиеся части оснащения пассажирского отсека

Пассажирские кресла вырваны из креплений, разорваны на части. Внутренняя обшивка стен пассажирского отсека поломана на мелкие фрагменты (рис. 31). Спасательные жилеты разбросаны на месте падения самолета.

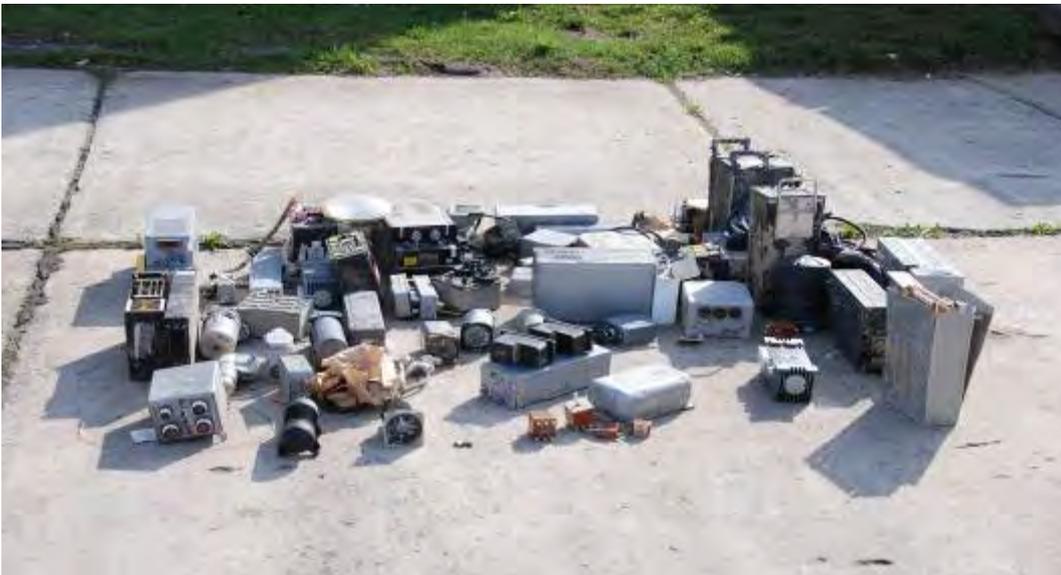
Рис. 35. Запасные части, перевозимые в багажном отсеке.

Лучше всего сохранились агрегаты, перевозимые в багажном отсеке - запасные части, являющиеся так называемой "технической аптекой" (рис. 35).

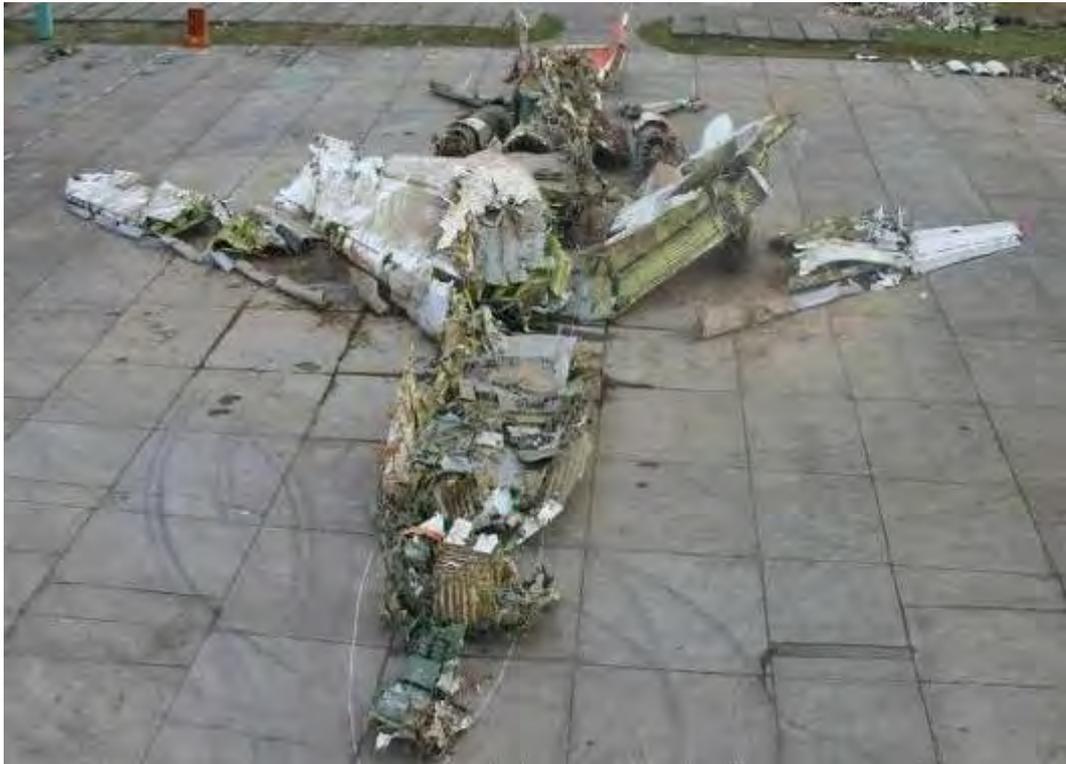
Рис. 37. Части самолета уложены на площадке.

Обломки самолета расположены по его контуру на твердой поверхности на территории аэродрома СМОЛЕНСК СЕВЕРНЫЙ. Элементы отдельных систем

и инсталляций находятся в отдельных группах и разложены недалеко от обломков (рис. 25, 26, 30, 34, 35, 36). Общий вид обломков самолета представлен на рис. 37.
